공기재킷 산소 오접속 화재

재해개요

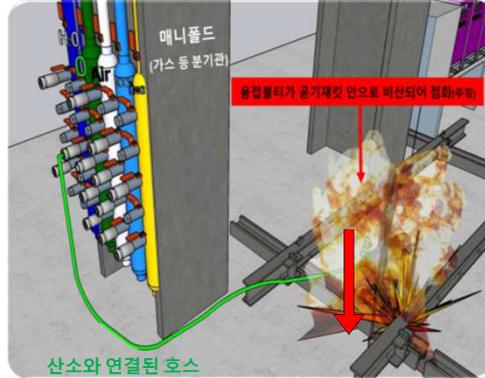
'2024. 07. 00.(화) 09:00경 전남 광양시 소재
 0000 공장 철골 제작 작업장에서 산소 분
 기관에 연결된 공기재킷 착용하여 철골 부
 속 자재 용접 작업 중 불티가 공기재킷으로
 비산되며 화재 발생, 전신 화상으로 사망.

- (가연물) 공기재킷(Air-Jacket)
 - * 공기재킷: 미세한 구멍이 있는 호스가 부착된 망사 조끼, 냉각 공기로 근로자의 더위를 식힘.
- (점화원) 철골 용접 시 발생하는 불티가 점화원으로 작용함.
- (산소공급원) 공기재킷으로 주입된 산소가 호스의 미세한 구멍을 통해 공기 중으로 분사됨.

- 가스 종류별 구경이 다른 전용 접속기구 사용하여 임의 사용 또는 혼용 방지
- 가스별 배관 및 호스 색상 구분, 꼬리표 부착 등으로 다른 가스와의 오접속 방지

- 용단, 용접 등 불꽃이 흩날릴 위험이 있는 화기 작업 시 방염복 지급 및 착용 관리감독 철저
- 공기재킷의 주입호스는 압축공기만 연결하여 사용, 산소 등 다른 가스 혼용 금지
