수변전실 정비 중 감전

재해개요

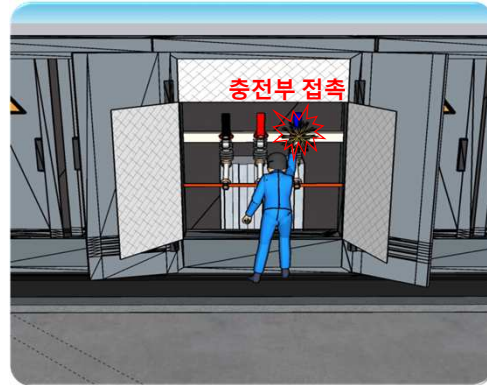
2024. 01. 00.(목) 16:00경 전북 완주군 소재
0000 옥외 수변전실 내에서 변압기 설비
고장으로 누유된 절연유를 특고압 판넬
개방상태에서 정리하던 중 퓨즈 충전부에
접촉하여 감전

- (전로 차단 미실시) 변압기 외부로 누유된 절연유 정리 중 전로 미차단으로 충전부에 접촉하여 감전
- (보호구 미착용) 감전 위험이 있는 충전부 작업 중 절연용 보호구 미착용으로 감전 경로 형성

1 충전부 작업 시 전로 차단

- 충전부 노출 부위 또는 해당 부위 주변에서 작업 시 완료 전까지 전로 차단 확인 철저
- 정전 상태 확인 후 충전부 작업 투입하여 감전 예방

2 절연용 보호구 지급 및 관리감독 철저

- 변압기 등 감전이 있는 충전부 작업 시 절연용 보호구(절연장갑, 절연복 등) 지급하여 착용할 수 있도록 관리감독 철저.
