⚠️ 콘크리트 믹서트럭 정비 중 끼임 ⚠️

🚧 재해개요

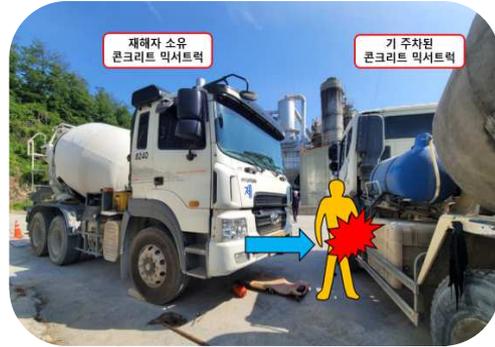
2024. 06.00.(일) 09:14경 충남소재 OO(주) 사업장 내에서 재해자가 본인 소유의 콘크리트 믹서트럭 하부에 들어가 정비 작업을 하던 중 앞바퀴가 구르며 전진한 콘크리트 믹서트럭과 주차되어 있던 콘크리트 믹서트럭 사이에 재해자가 끼어 사망한 것으로 추정됨

- ▶ 정비장소가 아닌 주차장에서 정비작업 실시
 - 믹서트럭을 안전하게 정비작업을 할 수 있는 장비와 시설 등이 갖추어지지 않은 믹서트럭 주차장에서 정비작업 실시
- ▶ 믹서트럭 구름방지조치 미흡
 - 믹서트럭 전체 6개 바퀴 중 좌측 중간바퀴 1개의 앞뒤에만 구름방지가 어려운 구름 멈춤대 설치

- 1 안전하게 정비작업을 할 수 있는 시설 등이 갖추어진 장소에서 작업 실시
 - 믹서트럭을 정비하는 경우 카리프트 등 정비에 필요한 적절한 장비가 갖추어진 정비작업 용도의 지정된 장소에서 안전하게 정비작업을 실시
- 2 정차된 믹서트럭의 구름방지를 위한 조치 실시
 - 정차 중인 믹서트럭의 모든 바퀴에 견고한 구조의 구름멈춤대를 설치하고 반드시 주차 브레이크를 체결하여 불시 움직임을 방지
