굴착기 이동 중 충돌

재해개요

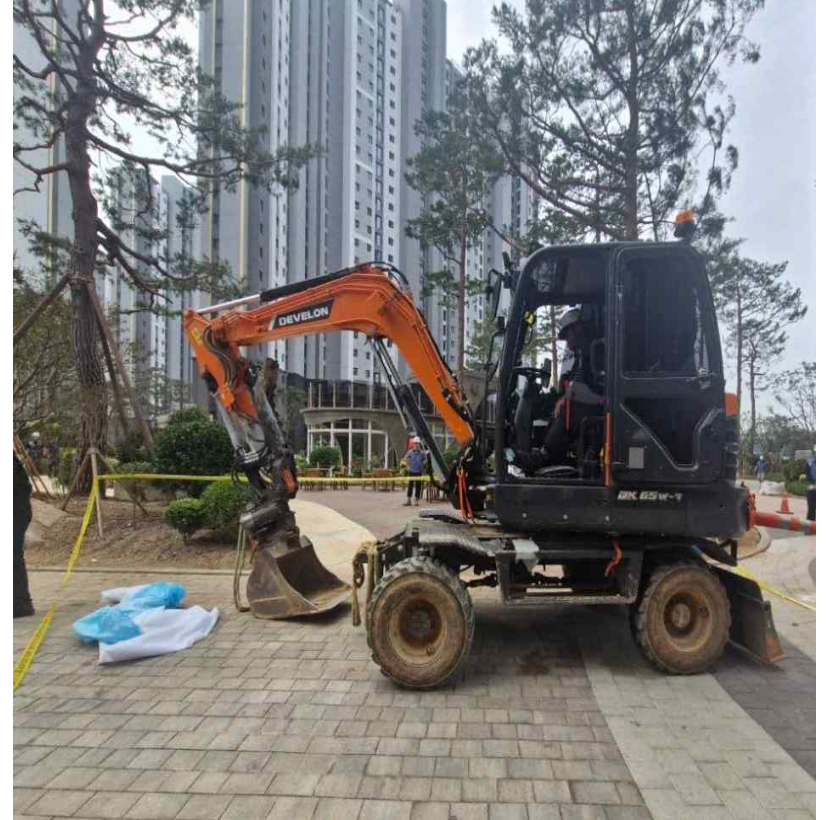
2024. 8. 00.(월) 08:00경 인천광역시 서구 소재
 0000(주) 아파트 공사 현장에서 재해자(유도자)가
 수목 하역 작업을 위해 이동하던 중 전진하는
 굴착기 앞바퀴에 깔려 사망한 재해임

- ▶ 유도자 안전거리 미 확보
- 굴착기 반경 내에 유도자 위치
- ▶ 굴착기 이동 중 유도자 미 확인
- 유도자 위치 및 유도 미 확인 상태에서 이동
- ▶ 굴착기 이동 중 부딪칠 위험
- 굴착기 운전자 시야 미 확보 구간에 재해자 위치

- 1** 굴착기와 유도자 안전거리 확보
 - 굴착기 운전자가 유도자 위치를 확인할 수 있는 구간에 위치
- 2** 굴착기 운전 시 주변 위험 확인 철저
 - 이동 반경 내에 충돌 위험 확인 후 유도자 신호에 따라 굴착기 운전
- 3** 굴착기 전방 충돌방지 장치 설치 권장
 - 굴착기와 유도자 간 감지센서, 전방영상 표시장치 등 전방 충돌방지 장치 설치
