덤프트럭 골재하역 작업 중 전도

재해개요

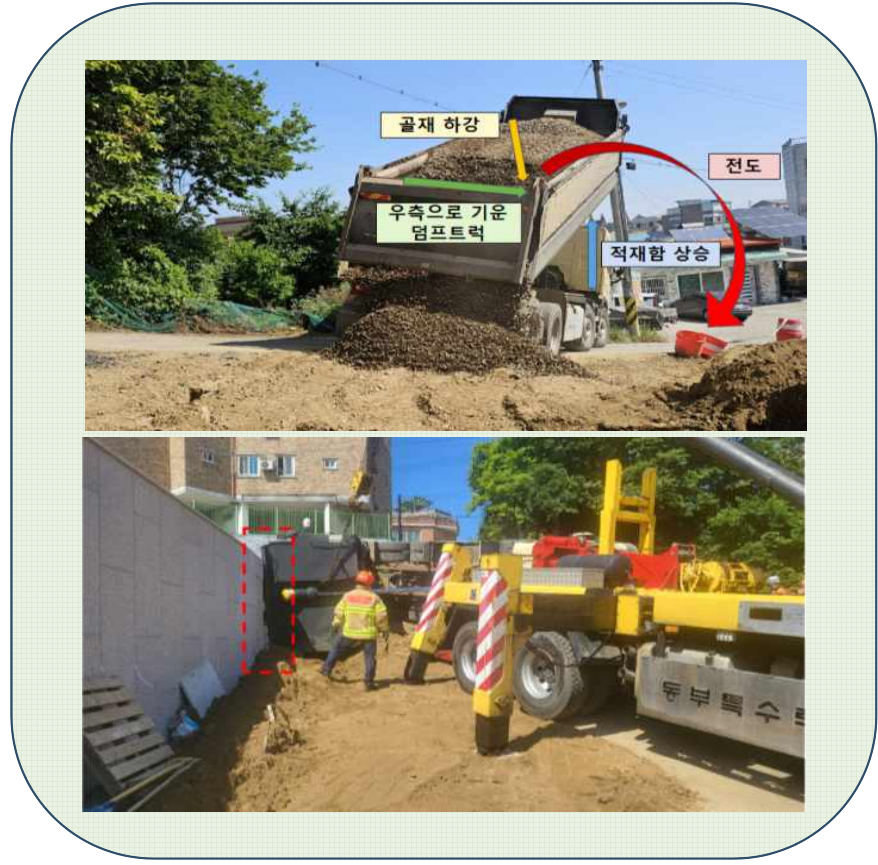
2024. 05.00.(금) 09:25경 충남소재 OO신축공사 현장 내에서, 덤프트럭(25.5톤)이 현장 주변 경사도로에 정차 후 적재함을 기울여 골재를 하역하던 중 창고동 외벽 쪽으로 전도하여, 석재 마감 작업 중이던 재해자는 사망, 덤프트럭 운전기사는 부상당한 재해

- ▶ 전도 위험이 있는 장소에서 덤프트럭 무게 중심이 불균형한 상태로 골재 하역 작업 실시
 - 경사가 있고 지면이 불균일하여 전도 위험이 있는 비탈면에서 사선 방향으로 정차하며 덤프트럭의 무게 중심이 우측으로 기울어진 상태로 덤프트럭이 골재 하역 작업 실시
- ▶ 출입통제 미실시
 - 외벽 석재 마감 작업 중인 근로자의 출입을 금지하지 않은 채 덤프트럭 하역 동시 작업 실시
- ▶ 사전 조사 및 작업계획서 미작성
 - 덤프트럭(차량계건설기계) 작업에 대한 작업 장소의 지반 상태 사전조사 및 안전한 운행경로와 작업 방법에 대한 작업계획서 미작성

- 1 전도 위험 없는 안전한 장소에서 골재 하역 작업 실시
 - 전도의 위험이 없도록 작업 공간이 넓고 지반의 굴곡이 없이 평평하여 골재를 안전하게 하역 할 수 있는 장소에서 작업 실시
- 2 덤프트럭 작업반경 내 출입통제 철저
 - 덤프트럭으로 적재함을 들어올리며 하역작업 할 경우, 외벽 석재마감 작업 등 작업반경 내 다른 작업이 동시에 이루어지지 않도록 출입 통제 철저
- 3 사전조사 실시 및 작업계획서 작성
 - 사전에 덤프트럭이 작업하는 장소의 지반 상태를 정확하게 조사하여 덤프트럭을 안전하게 운행 할 수 있는 운행경로와 전도 위험이 없는 정차장소에 대해 검토하고 이를 반영한 작업계획서 작성 및 준수
