# 덤프트럭 바퀴사이에 끼임

## 재해개요

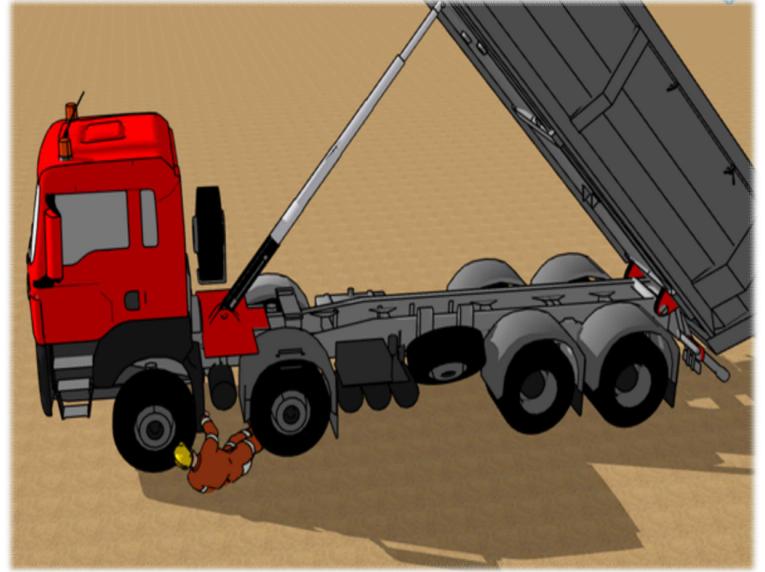
2021.12.00(수) 00:00 경 경기도 소재  
 (주)ooo 소속 재해자가 골재생산용  
 토사 야적장에서 진출입 장비의  
 신호작업 중 토사를 야적장에 하차하고  
 전진하는 덤프트럭(25톤)의 바퀴사이에  
 끼여 사망함

- (접촉방지조치 미실시) 토사하역 후 유도원 신호 없이 차량을 전진시킴
- (신호체계 미수립) 덤프트럭 사용 시 신호방법을 미 수립하였고, 작업자에게 주지시키지 않음
- (작업계획서 미 작성) 차량계 건설기계인 덤프트럭 사용 시 작업계획서 미 작성함

- 덤프트럭 이용한 작업 시 신호방법을 정하여 신호수에게 주지시키고
- 운전자는 그 신호를 준수하여 작업하여야 함

- 차량계 건설기계인 덤프트럭 사용하는 작업에서는 차량의 종류, 성능, 운행경로, 작업방법 등이 기록된 작업계획서를 작성하여 작업자에게 주지시키고 작업에 임하도록 하여야함
