굴착기 버킷 탑승 중 낙하

재해개요

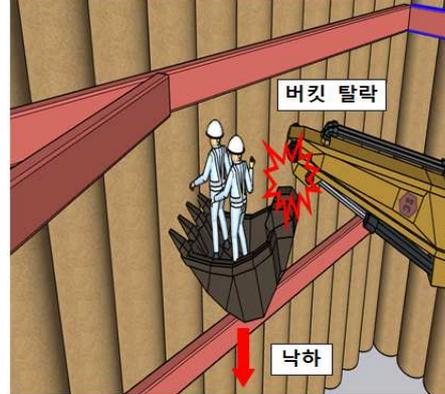
2024.01.00.(화) 11:35경 서울시 종로구 소재
 OO 현장에서 재해자 2명이 흙막이 띠장(3단)
 에서 굴착기 버킷에 탑승하여 내려오던 중,
 굴착기 버킷이 낙하하면서 바닥으로 떨어
 져(h≒4m) 1명 사망, 1명 부상을 당한 재해임.

- (흙막이 가시설 시공순서 미준수) 3단 버팀보 지연설치로 고소작업 실시
- (굴착기 운전석 외 탑승) 굴착기 운전석 외 탑승을 제한하여야 하나 근로자가 버킷에 탑승
- (승·하강설비 미설치) 흙막이 띠장에서 지상으로 이동하기 위한 승·하강 설비 미설치

- 1 흙막이 가시설 시공순서 준수**
 - 띠장 및 버팀보 작업을 위한 소단 형성
 - 띠장 및 버팀보 적기 설치 후 굴착진행
- 2 굴착기 운전석 외 탑승제한**
 - 운전석 외 버킷 등 다른 장소에 근로자 탑승제한
 - 굴착 등 주용도 외 사용금지
- 3 안전한 승·하강 설비 설치**
 - 근로자가 작업장소로 이동할 수 있는 안전한 승·하강 설비 설치
