⚠ 건물과 비계 사이로 낙하한 석재에 맞음 ⚠

2024. 03. 00.(월) 8:49경 대구 달서구 소재 주상복합 신축공사 현장에서, 재해자가 지상 2층 발코니에서 이동 중 비계 상단의 석공사 작업 장소로부터 건물과 비계 사이로 낙하(H≒ 16.2m)한 석재에 맞음

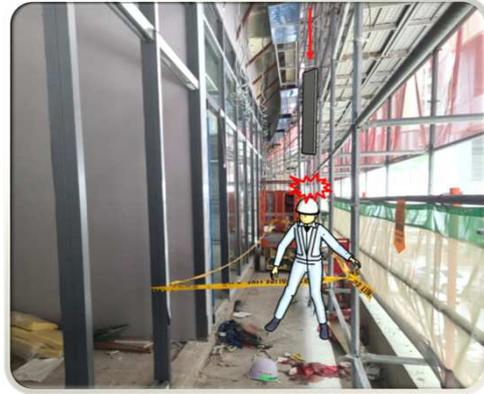
▶ 자재의 적재 상태 불량

- (고정불량)비계 내측 안전난간이 해체된 상태에서 석재는 비계 기둥에 기대어 있었으며, 작업자의 팔꿈치와 석재가 부딪히며 석재가 낙하함.

▶ 낙하물에 대한 방호조치 미흡

- (출입금지구역) 2층 발코니에는 상부 석공사 진행 중 낙하물이 발생할 위험에도 불구하고 출입을 금지하는 등의 조치를 취하지 않고 상·하 동시작업을 진행함.
- (낙하물방지망) 건물과 비계 사이 개구부와 2층 발코니에는 낙하물 발생에 대비하여 낙하물 방지망, 방호선반등이 설치되지 않음.

1 비계 위에서 석재 등 자재 적재 시 고정 및 지지상태 확인 철저

- 비계 작업발판에 자재를 적재하는 경우 끈 등을 사용해 고정하거나 안정적인 구조로 거치될 수 있도록 지지상태 확인 철저.

2 비계 위에서 석공사 등 작업 시 낙하물 방호조치 철저

- 낙하물이 발생할 수 있는 작업장소 하부에는 출입금지구역을 설정하여, 다른 작업자가 이동통로 사용하거나 다른 공종과 동시에 작업이 진행되지 않도록 조치.
- 비계에서 석재의 운반 시 전용 자재 인양구를 설치하여 하부 출입금지조치 후 인양구를 통해서 자재를 운반할 수 있도록 조치.
