# 단열재 부착작업 중 이동식비계에서 추락

## 재해개요

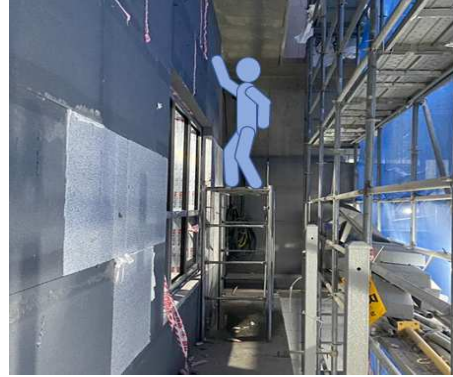
2024. 5. 9.(목) 9:24경 경산 소재 ○○○ 오피스텔  
 신축공사 현장 9층 실외기실에서 재해자가 이동  
 식 비계 상부에서 벽면에 부착된 단열재 사이에  
 폴리 우레탄 폼을 주입하던 중 이동식 비계에서  
 떨어져 7층 실외기실 바닥으로 추락하여 사망함

- ▶ 설치 상태가 불량한 이동식비계 사용
  - (추락방지조치 미흡) 이동식비계 상부의 작업 발판 단부에 안전 난간을 설치하지 않아 작업중인 근로자가 작업발판에서 추락할 위험이 높음
- ▶ 구조물과 시스템 비계 사이 개구부에서의 추락위험
  - (개구부 추락방지조치 미흡) 실외기실 슬래브와 시스템 비계 사이에 개구부 (폭 32cm)가 있으므로 이동식 비계 위에서 작업 중이던 근로자가 개구부로 추락할 위험이 있음

- ① 이동식비계 추락방지조치 철저
  - 이동식 비계의 작업발판 단부에 안전난간을 설치하여 작업발판 상부에서 작업하는 근로자가 추락하지 않도록 하여야 함.
- ② 개구부 추락방지조치 철저
  - 작업 장소 가까이 추락할 위험이 있는 개구부가 있는 경우 추락방호망 설치 등으로 개구부 추락방지조치를 하고
  - 슬래브 단부에는 안전난간을 설치하여 작업 및 이동시 근로자가 떨어지지 않도록 하여야 함.
