# 복공판 설치 중 포스트파일 넘어짐

## 재해개요

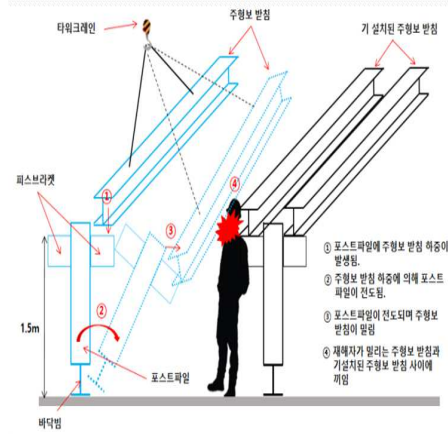
2024. 01.00.(월) 13:08경 서울 소재 (주)OO 현장에서 복공판\* 설치 작업 중, 볼트 접합부가 지지되지 않은 상태의 포스트 파일이 주형보 받침의 하중에 의해 전도되며, 주형보 받침과 철골 구조물 사이에 끼여 사망함.

- (복공판 시공순서 미준수) 포스트파일(피스브라켓 포함) 설치 후 가새(X-bracing) 미설치
- (케미컬 앵커 사용기준 미준수) 케미컬 앵커 제조사 사용기준 및 경화시간 미준수
- (구조검토 미실시) 케미컬 앵커 지지력에 대한 구조검토 미실시

- (1단계) 바닥빔에 포스트파일(피스브라켓 포함) 설치
- (2단계) 가새(X-bracing) 설치로 주형보 받침 설치 시 전도방지

- 전용철물 사용 및 근입깊이 준수
- 제조사 사용기준 및 경화시간 준수

### 3 포스트파일 지지력 확보를 위한 구조검토 실시
