⚠ 면 보수 작업 중 작업발판에서 추락 ⚠

재해개요

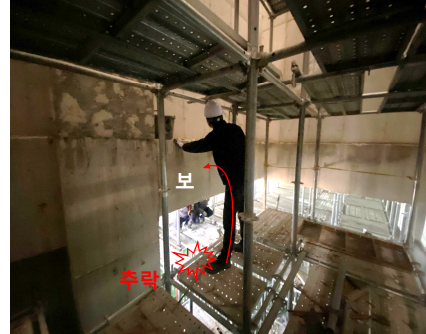
2023. 12. 00.(금) 16:20경 울진군 평해읍 소재 000
신축공사 현장에서 재해자가 주변압기실 동바리에
설치된 작업발판 위에서 기둥 면 보수 작업 중 손이
닿지 않는 기둥 면을 작업하기 위해 보를 잡고 올라
가던 순간 1층 바닥으로 추락해 사망함

▶ 추락위험이 있는 개구부

- (추락방호조치 미실시) 작업발판과 구조물(보) 사이 개구부에서 근로자가 추락할 위험이 있으나 작업발판 단부에 안전난간을 설치하거나 추락방호망을 설치하는 등 방호조치를 하지 않음.

▶ 근로자 이동통로 미설치

- (작업발판 간 이동통로 미설치) 시스템 동바리에 설치된 작업발판 위 아래로 근로자가 안전하게 이동할 수 있는 통로가 없어 재해자가 보를 잡고 올라가던 순간 추락함.

1 개구부 방호조치 철저

- 작업발판 단부와 구조물 사이 개구부에서 근로자가 추락할 위험이 있는 경우 안전난간, 추락방호망 등을 설치하여 추락에 의한 위험을 방지하여야 함.
- 안전시설 설치가 어려운 경우 안전대 부착 설비 설치를 설치하여 근로자가 안전대를 사용하도록 하여야 함.

2 근로자 이동통로 설치

- 근로자가 면 보수 작업 등으로 작업 발판 위 아래로 이동하며 작업해야 할 경우 안전하게 이동할 수 있는 통로를 설치하여야 함.
