차량탑재형 고소작업대 전도

재해개요

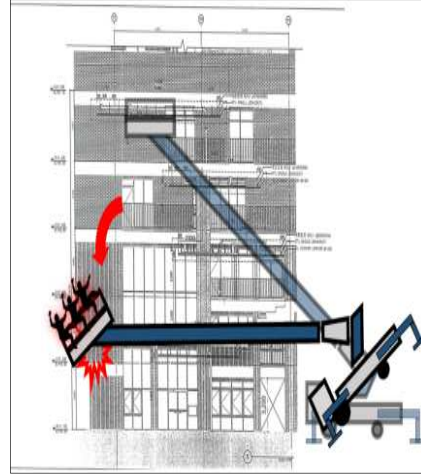
2024.2.26.(월) 09:38경 서울시 성북구 소재
 OO 현장에서 재해자 3명이 차량탑재형 고소
 작업대에 탑승하여 건물 외부 5층 천정 하부
 의 우수배관 작업 중, 작업대가 지상 2층 바닥
 으로 전도되며, 3명이 부상한 재해임.

- (안전장치 미작동) 위치 제어장치 등 안전장치 미작동
- (작업반경 미준수) 아웃트리거 최대전개 미실시 및 붐대 전방 인출 작업반경 미준수
- (작업계획 미수립) 고소작업차 거치위치 및 붐대 인출방향 등 작업계획 미수립

- 1 고소작업차 사용 작업 전 사전점검 철저**
 - 안전장치(하중감지장치, 위치 제어장치 등)의 정상작동 여부 확인
- 2 고소작업차 작업반경 준수**
 - 아웃트리거 최대 전개 및 안착
 - 작업반경도에 따른 측, 후방 작업반경 준수
- 3 고소작업차 거치위치 등 작업계획 수립 및 준수**
 - 작업하중, 붐 인출 방향 결정 등 작업계획 사전수립
 - 해당 작업에 따른 추락, 낙하 등의 위험 예방대책 준수
