토사 정리 중 굴착기 버킷 탈락

재해개요

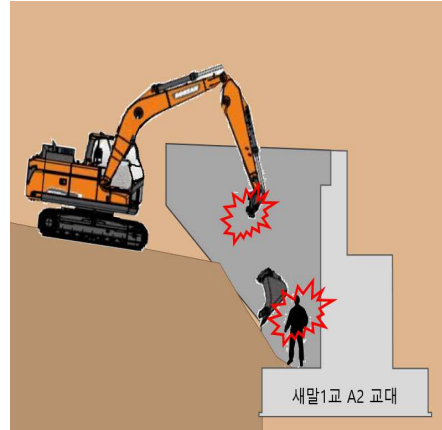
2024. 03.00.(금) 08:40경 강원 소재 (주)OO 현장에서 교대 뒷채움*을 위한 돌고르기 작업 중, 굴착기에서 떨어진 버킷에 맞아 사망함.

- (굴착기 안전수칙 미준수) 버킷 장착 시 안전핀 미체결 및 작업반경 내 근로자 출입
- (차량계 작업계획서 미작성) 굴착기의 운행경로 및 작업방법 등 작업계획 미수립
- (시정조치 사항 안전관리 미실시) 유해·위험방지계획서 확인결과 등 지속적인 안전관리 미실시

- 버킷 이탈방지를 위한 안전핀 체결
- 굴착기 작업반경 내 근로자 출입금지

- 장비 운행경로 및 작업방법, 위험요인, 안전대책이 포함된 작업계획서 작성
- 작업계획서 내용 교육 및 이행여부 관리감독

- 현장 이행실태 확인 시 도출된 유해·위험 요인에 대한 즉시 개선 및 지속적인 관리 철저
