⚠ 벌목 작업 중 벌도목에 맞음 ⚠

🚧 재해개요

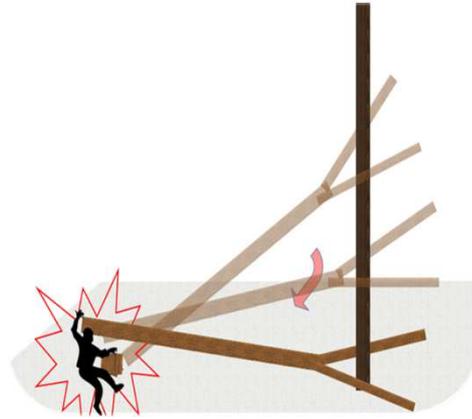
- 2024. 03.00.(수) 08:20분경
- 경남 의령군 소재 0000 사업 현장에서
- 재해자가 참나무를 벌목*하던 중
- 넘어지는 나무가 지장목에 걸리며 재해자를 강타하여 사망한 재해임.

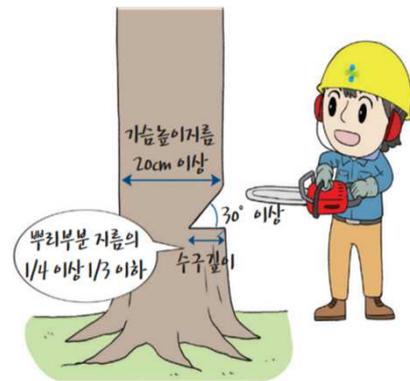
◦ 작업 기준 미준수

- 흉고직경¹⁾ 20cm 이상의 벌도목 벌목시, 작업 기준에 맞게 수구각²⁾, 추구높이³⁾, 파괴층⁴⁾을 형성하여 지장목과의 간섭이 발생하지 않는 방향으로 벌도목을 넘겨야 하나, 작업 기준을 준수하지 않음.

◦ 안전한 벌목 작업방법 준수

- 흉고직경 20cm 이상의 벌도목을 기준에 맞는 수구각, 추구높이, 파괴층을 형성하여 안전한 방향으로 넘어지도록 벌목작업을 수행
