⚠ 전도되는 지게차에 깔림 ⚠

🚧 재해개요

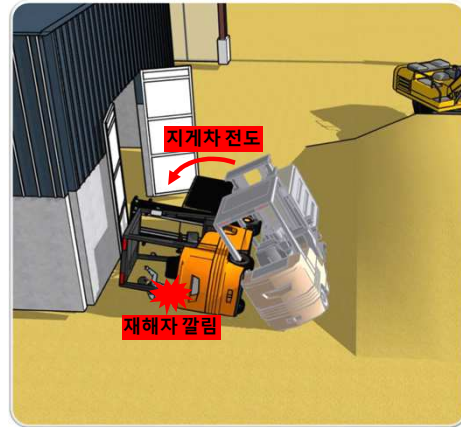
2024. 01. 00.(화) 08:50경 충남 부여군 소재
OOOOO(주) 벚짚 적재구역에서, 지게차를
이용하여 절단된 벚짚을 운반하는 과정에서
지게차가 측면으로 전도되며 운전중이던
재해자가 깔림

▶ 지게차 전도방지 조치 미비

- (통행로 미확보) 적재되어 있는 벚짚 주변에 지게차를 주행할 수 있는 충분한 공간을 확보하지 않음
- (안정도 초과) 지게차는 적재된 벚짚 위로 주행하던 중 좌우안정도가 초과하며 측면으로 전도됨

▶ 지게차 전도과정에서 재해자의 운전석 이탈

- (좌석안전띠 미착용) 좌석안전띠를 미착용한 재해자는 운전석에서 이탈되며 전도되는 지게차에 깔림

1 지게차 통행로 확보

- 벚짚 적재구역 주변에 지게차가 안전하게 통행할 수 있는 공간을 확보하여야 함
- 또한, 주변을 평탄화하여 주행중인 지게차가 요철을 밟고 전도되는 사고를 예방하여야 함

2 좌석안전띠 착용

- 지게차를 운전하는 근로자가 좌석 안전띠를 착용하도록 조치하여, 지게차가 전도되는 경우에 운전자가 운전석에서 이탈하며 지게차에 깔리는 사고를 예방하여야 함
