# 청소 작업 중 특고압 감전

## 재해개요

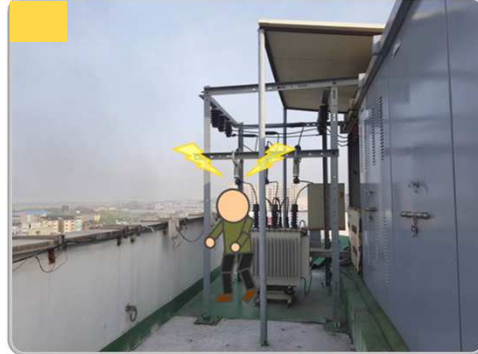
2018. 07. 00.(목) 12:15경 수원시 소재 0000에서 옥상 방수 도막 제거 후 청소 작업을 하던 중 COS(컷아웃스위치)의 노출된 충전부(22.9kV)에 머리가 접촉, 감전 사고가 발생하여 1명이 사망.

- (전원 차단 조치) 노출된 충전부 부근 작업이나 해당 전원 미차단.
- (접근 금지 조치) 전원이 차단 되지 않은 상태에서 충전부 부근에 접근 통제를 위한 방책을 설치하거나 위험을 경고 할 수 있는 감시인 미배치
- (절연 조치) 작업자가 전원이 차단되지 않은 특고압 근처 작업하였으나 노출부를 방호, 차폐하거나 절연등의 조치 미실시

- 노출된 충전부 부근 작업이나 전로 관련 작업을 실시 할 때 작업에 들어가기 전 해당 전로를 차단하고 필요 시 잔류 전하를 방전 시켜야 함

- 절연이 되지 않은 충전부나 그 인근에 작업자가 접근하는 것을 제한하거나 막을 수 있도록 울타리 등을 설치하고 부득이한 경우 감시인을 배치 하여야 함

- 충전전로를 방호, 차폐 혹은 절연하여 작업자의 신체와 접촉하지 않아야 함.
