⚠ 칩 제거 작업 중 밀링기 사이에 끼임 ⚠

2024. 4. 00.(수) 06:42경 인천 서구 소재 자동차 부품 제조 사업장에서 재해자가 소재 칩을 제거하기 위해 운전 중인 밀링기 내부로 신체를 넣어 작업하던 중 밀링기가 작동하여 슬라이드 사이에 끼임

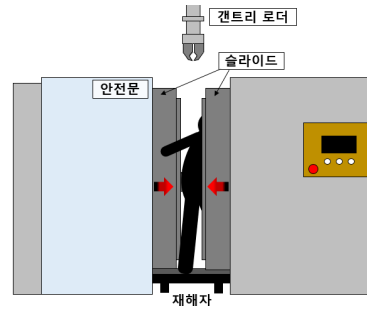
- ▶ 방호장치 무효화한 상태에서 작업 실시
 - 밀링기 도어 인터록 스위치 및 발판 연동장치가 무효화되어 작업자가 설비 내부 작업 시 설비가 정지하지 않고 작동 가능한 상태에서 작업 실시
- ▶ 운전정지 미실시
 - 밀링기를 정지하지 않은 상태에서 설비 내부에 신체 일부를 넣어 작업 실시
- ▶ 설비 운전정지 절차 미수립
 - 자동화 공정의 설비 간 연동 방식 및 작동 순서 등을 고려한 운전정지 절차 미수립

- 도어가 열리면 설비가 정지하도록 도어 인터록 스위치 정상화
- 발판 리미트 스위치의 액추에이터를 설치하여 작업자가 설비 내부 작업 시 액추에이터를 상승시켜 설비가 작동되지 않도록 하고 슬라이드가 닫히는 것을 방지(안전블록 기능 정상화)

- 설비 정비·보수 및 청소 등 비정형 작업 시 반드시 해당 설비의 운전을 정지

- 자동화 공정의 설비 간 연동 방식 및 작동 순서 등을 고려하여 운전정지 절차를 수립하고 절차를 준수하여 설비의 운전을 정지하도록 근로자 교육
