2022년 화학사고 사례연구

누체필터로 인화성액체 이송 중
화재 사고

충북권(충주) 화학사고예방센터

「누체필터로 인화성액체 이송 중 화재사고」 사례 연구

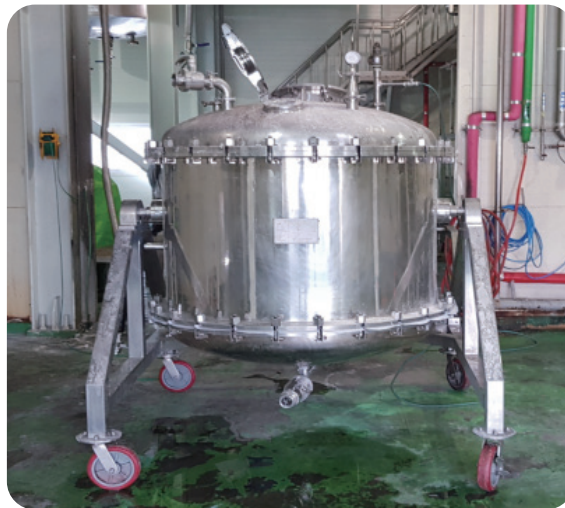
그림 1 사고가 발생한 누체필터

- 2021년 3월 제천시 소재 ○○○○합성동 반응기에서 톨루엔으로 규조토 혼합물을 정제한 후 1층 누체 필터로 이송하기 위해 플렉시블 호스(50A)를 이용하여 누체필터 상부의 맨홀로 규조토 혼합물을 투입 하던 중 화재·폭발이 발생하여 2명이 부상(2도 화상)을 입은 재해임

- 누체필터 및 배관 파손

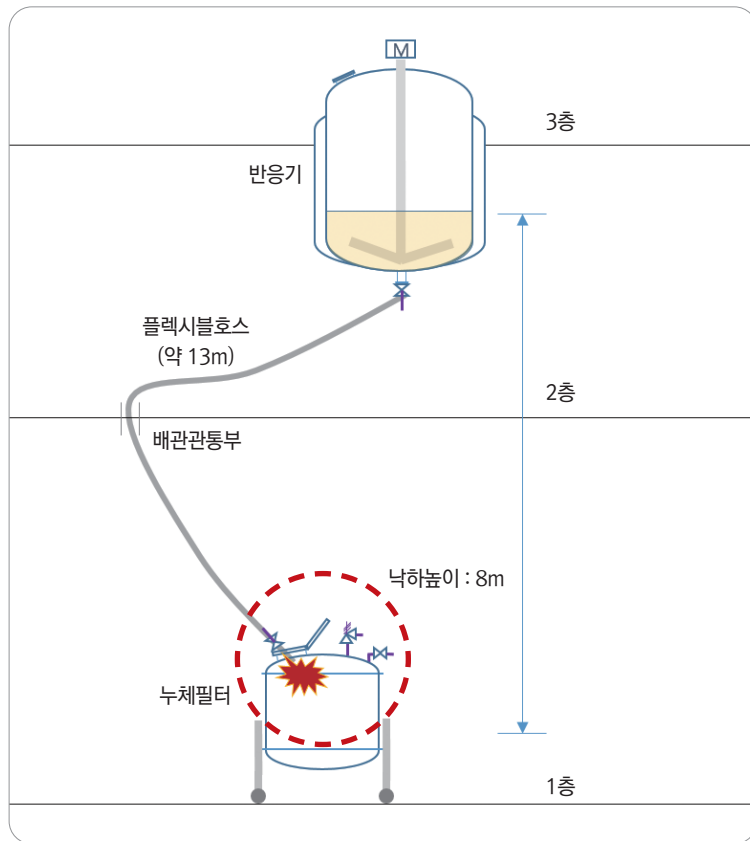
그림 5 반응기 및 누체필터의 플렉시블 호스 연결 개략도

- 2층 반응기에서 1층에 있는 누체필터 상부 맨홀로 혼합물을 이송하기 위해 3개의 플렉시블 호스를 연결(5m : 2개, 3m : 1개)하여 사용하였다.
- 반응기와 누체필터 간의 높이 차이가 약 8m이며 플렉시블 호스는 건축물 층간 구멍을 통해 연결해서 혼합물을 이송하였다.
- 플렉시블 호스 재질은 내부는 PTFE, 외부는 STS304로 플렉시블 호스 간 연결 시에는 PTFE 재질의 개스킷과 클램프를 이용하여 연결하는 방식이다.
- 혼합물을 차단하기 위해 반응기 하부 드레인 배관 측과 플렉시블 호스 하부 측에 각각 밸브가 설치되어 있다.

- ➔ 위에서 추정된 대로 배관 내 톨루엔 공급속도는 3.4~12.5m/sec 사이로 하부 배관에 설치된 밸브 조작에 따라 유속이 급격히 증가할 수 있는 조건이며, 이는 정전기 예방을 위한 초기 안전 공급속도 1m/sec를 과하여 이송한 것이다.

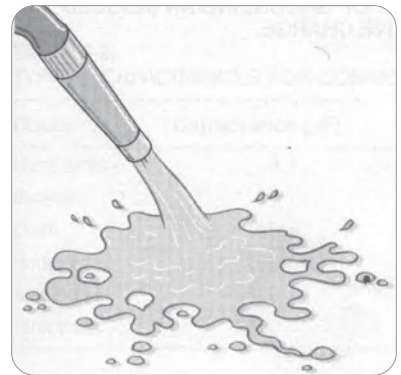
그림 6 Splash filling 형태

- 반응기 하부 드레인 밸브에서 플렉시블호스를 연결하여 누체필터 상부 맨홀을 개방한 상태로 톨루엔을 [그림 6]과 같은 Splash filling 형태로 이송하였다.
- Splash filling 형태로 인화성 액체가 대기 중에 낙하할 때 입자간의 충돌 등으로 정전기가 형성되며, 사람과 주변 금속체를 통해 정전기가 방전되고 이로 인한 스파크가 점화원이 되어 화재가 발생하였을 가능성이 있다.

- 톨루엔이 혼합된 유체를 PTFE 재질의 플렉시블 호스를 통해 이송하는 경우에 대전에 의한 정전기가 축적되었을 것으로 추정한다.
- 인화성 액체를 빠른 속도로 분사하는 경우에 정전기가 축적될 수 있으며, Splash filling 방식으로 인화성 액체가 비산되도록 분출하는 경우 폭발분위기에서 사람과 주변 금속체를 통해 정전기가 방전되고 이로 인한 스파크가 점화원이 되어 화재가 발생하였을 가능성이 있다

- 인체 대전 방지를 위한 제전복, 제전화, 제전봉, 정전기 방지용 손목팔찌 등 사용
- 설비 대전 방지를 위한 접지 클램프 설치 및 정기적인 접지저항 측정
- Splash filling을 방지하기 위한 설비 내 Dip Pipe 설치 및 비산 방지 조치
- 배관 내 인화성 액체 이송 시 이송속도 1m/s 이하로 유지 등

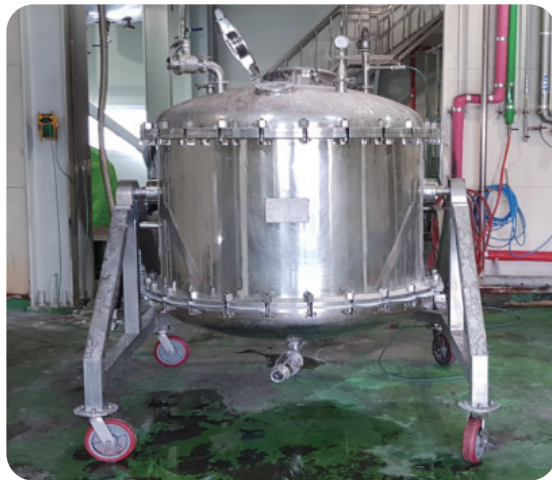
그림 1 화재가 발생한 누체필터

- 2021년 3월 ○○○사업장 2층에 설치된 반응기 내부의 인화성 액체를 1층에 설치된 누체필터 상부 맨홀을 통해 이송하는 중에 화재 폭발이 발생하여 근로자 부상 건물 일부가 화재로 피해를 입은 사고임

- **맨홀 개방으로 인한 폭발위험 분위기 형성**
 - 맨홀 개방 후 공기(산소)가 유입된 상태에서 인화성 액체를 이송하는 작업을 진행함에 따라 폭발위험 분위기가 형성됨
- **정전기 관리 미흡**
 - 인화성 액체 이송 시 PTFE 재질의 플렉시블 호스를 사용하여 이송함으로 인해 인화성 액체 이송 간에 배관 내 정전기가 지속적으로 축적되었음
- **정전기 방전으로 인한 점화**
 - 스플래쉬 필링(Splash Filling)과 같이 분무하는 작업을 실시하여 복합적이고 다량의 정전기가 방전되었으며 이로 인한 점화로 화재가 발생함

- **톨루엔 혼합물 이송방법 개선**
 - 톨루엔 혼합물 등의 인화성 액체를 이송하는 경우 인화성 증기가 발생하므로 인화성 증기가 산소와 혼합되어 폭발 분위기가 형성되지 않도록 밀폐형의 이송구조로 개선이 필요하다.
- **적절한 불활성화 조치 필요**
 - 반응기에서 누체 필터로 이송 시 질소 등 불활성 가스를 이용하여 누체 필터 내부에 폭발위험 분위기를 형성할 수 없도록 적절하게 퍼지(Purge)하여야 한다.
 - 누체 필터 내 불활성 가스 퍼지 시에는 퍼지방법, 공급압력, 유지시간 등을 검토하여 안전운전 절차서에 반영하여야 한다.
- **작업 변경 시 위험성 평가 실시**
 - 공정 변경(물질 및 작업절차 등)이 발생한 경우 작업절차, 설비 및 물질 등에 대한 안전운전 절차서를 작성하고 그 내용을 작업자에게 교육하여야 한다.
