# 2022년 화학사고 사례연구

혐기성 소화조 상부에서  
교반기 보수작업 중 폭발사고 사례연구

경남권(울산) 화학사고예방센터

2022년

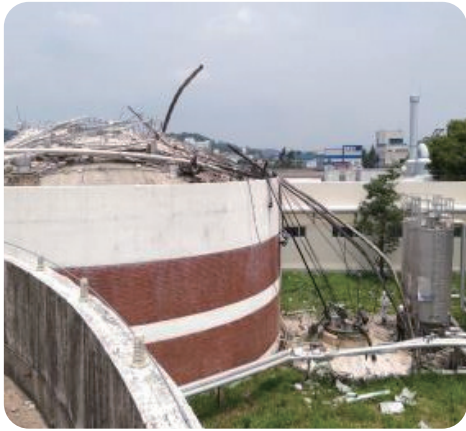
그림 1 폭발 이후 소화조 D 현장

- 소화조 1기 파손

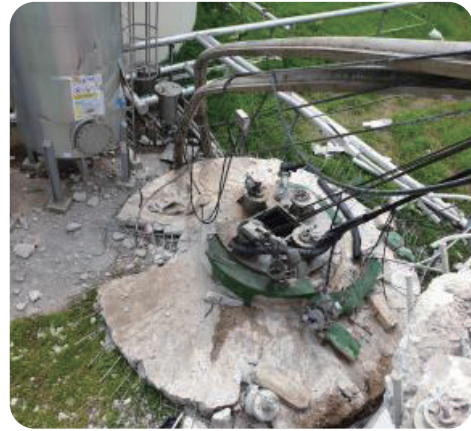
그림 2 소화조 상부가 떨어진 상태

- 이상의 결과로부터 소화조 상부 맨홀로 소화조에서 발생한 메탄가스가 개방된 맨홀을 통하여 확산되어 폭발 분위기가 형성된 상태에서
  - 전동 임팩트 드라이버(비방폭형)의 전기적 불꽃에 의해 점화되어 소화조 내부로 화염의 전파속도가 증가되면서 순간적으로 압력이 상승하여 폭발이 발생한 것으로 추정된다.
- ※ 폭발당시 소화조 상부 맨홀(800×800mm)이 개방되어 방산구의 기능을 할 수 있으나 맨홀의 방산 면적이 작아 내부압력의 상승속도가 압력의 방출속도를 상회하고, 설비의 내압강도를 초과하게 되어 소화조의 전체적인 파괴가 야기된 것으로 판단된다.

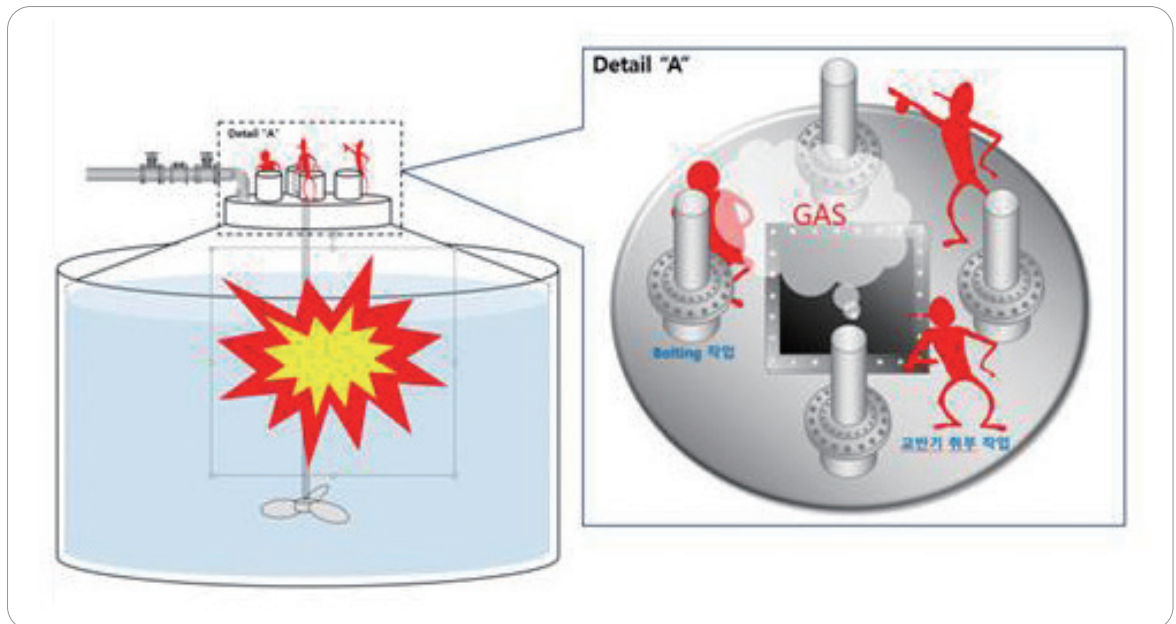
일시	작업 현황
6/29(화) 09:30	<ul style="list-style-type: none"> <li>• 유압교반기의 기존 와이어로프를 해체하고 신제품으로 교체하는 작업을 진행함</li> </ul>
16:30	<ul style="list-style-type: none"> <li>• 소화조 상부 맨홀 옆에서 작업자1은 레버블록을 사용하여 교반기를 소화조 내부로 내리는 작업중이었고</li> <li>• 작업자2는 주변 정리 중이었으며</li> <li>• 작업자3은 개방된 맨홀 옆에서 전동 임팩트 드라이버를 이용하여 인양기 지지대의 워터트랩 덮개 볼트체결 작업 중 불이 빨려 들어가는 소리와 함께 뜨거운 것을 느껴 작업자1과 슬러지 유입밸브 갤러리쪽으로 피신하고, 작업자2는 건물쪽으로 피신함.</li> <li>• 이후 소화조 폭발과 함께 소화조 상부가 폭발 과압으로 날아가고 작업자 세명은 콘크리트 파편에 두부와 뒤통미 등을 맞아 가벼운 찰과상을 입음.</li> </ul>

그림 3 사고발생 상황 개략도

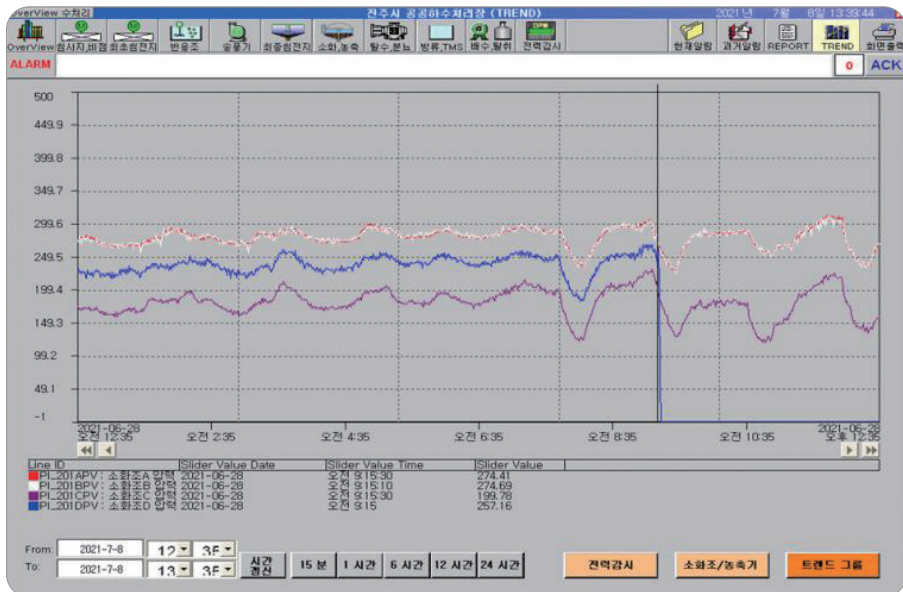
- 사고 전날인 6월 28일 하수운영과 시설팀 직원A는 소화조 슬러지 유입밸브(수동밸브)를 차단하고, 소화가스 배출밸브(수동밸브), 가온설비(열교환기) 연결밸브(수동밸브)를 차단하였다고 진술하였다.
- 6월 28일 09:15분 탈황설비로 연결된 소화가스 배출밸브는 차단되었다. (밸브 후단에 부착된 압력계의 지시값 “0” \_ 그림 7 참고)
- 슬러지 유입밸브 차단(소화조 액위 약 73% 유지 \_ 그림 10 참고)
- 직원A는 사고 전날(6월28일) 가온설비로 순환하는 슬러지 순환밸브를 차단하였다고 진술하였으나 소화조D 내부온도(상부: 41℃, 하부: 42℃)가 유지되고 있어 정상운전 중이던 소화조C(38℃)와 비교할 때 가온설비(열교환기)연결밸브는 차단되지 않은 것으로 판단된다. (그림 8, 9, 10 참고)
  - ※ 소화조의 중온 소화 반응시 적정온도는 35~39℃이나 시설팀 직원A 및 운전실 근무자의 진술에 의하면 제어상의 문제로 소화조간 정상 운전온도의 오차가 발생한다고 함.
- 이상의 결과로 소화조D의 슬러지 유입밸브 차단 및 소화가스 배출밸브를 차단한 상태에서 소화조내의 미생물의 번식과 동시에 메탄가스가 지속적으로 발생하여 소화조 내부에 체류한 것으로 판단된다.
  - ※ 하수운영과 직원B의 진술에 의하면 그림 11와 같이 약 20mm의 PVC호스를 사용하여 소화조 내부압력으로 소화가스를 배출하였다고 하나, 소화조 내 소화가스를 제거하기엔 충분하지 못한 것으로 판단된다.
- 따라서 소화조 내부의 슬러지 및 소화가스 배출작업을 실시하지 않은 상태에서 소화조 상부 맨홀(800×800mm)을 개방하였고, 개방된 맨홀을 통해 소화가스(메탄 주성분)가 누출되어 폭발분위기가 형성된 것으로 판단된다.

그림 7 압력TREND : 9:15분 소화가스 배출밸브 차단으로 압력 떨어짐

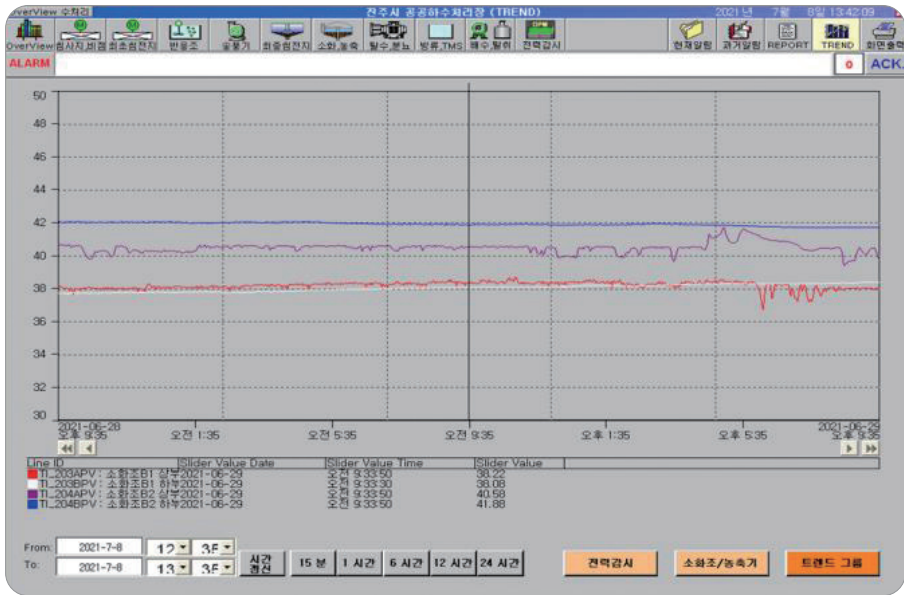
그림 8 내부온도 : 9:33분 상부 : 40.58 °C, 하부 : 41.88 °C

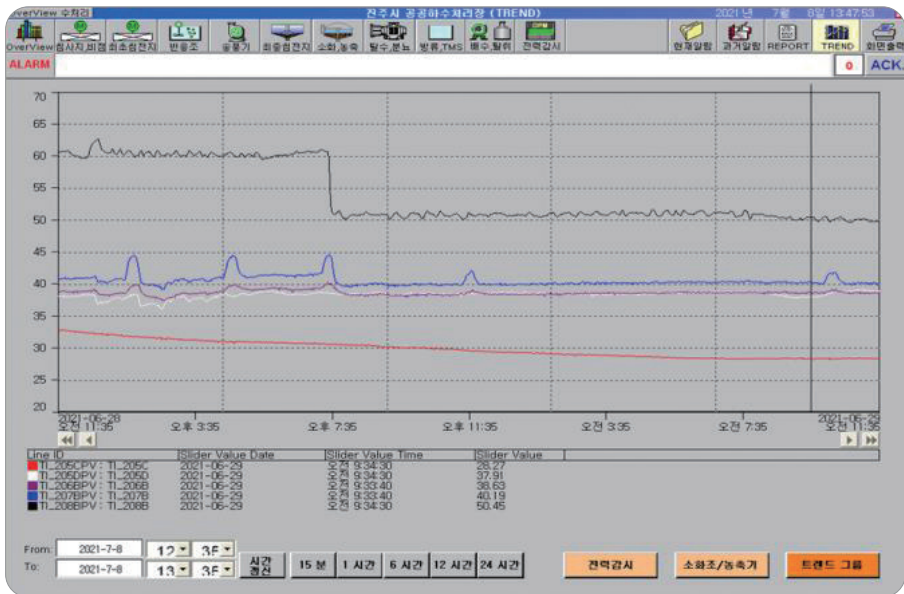
그림 9 열교환기 순환 온도 : 9:34분 37.91°C

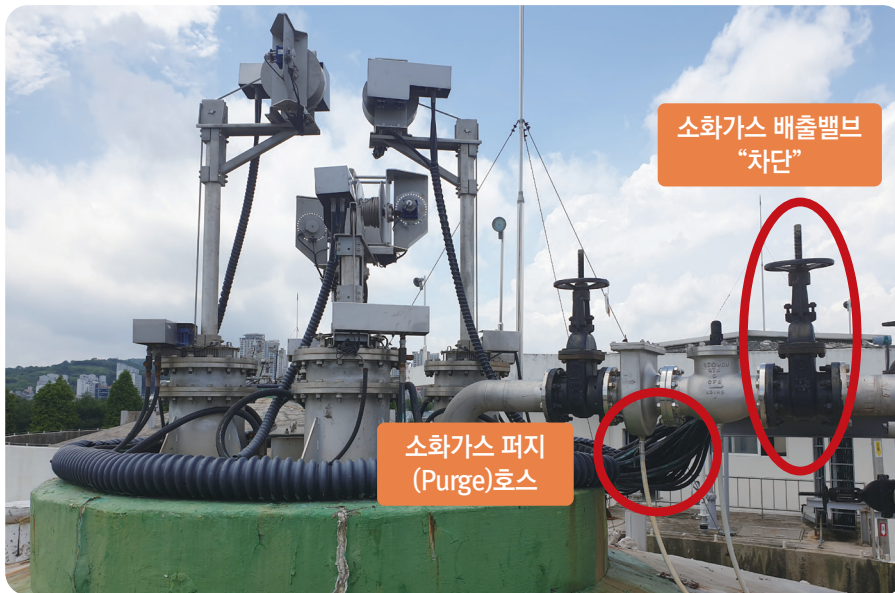
그림 11 소화조 상부 소화가스 배출배관 및 배출호스(질소 퍼지 미실시)

- 인화성물질이 취급되는 소화조 등에서 작업하기 전에는 반드시 내용물을 비우고 퍼지(Purge)를 실시한 후 내부에 인화성 물질을 제거한 후,
- 급·배기 설비를 사용하여 환기를 충분히 하고 인화성 가스 또는 인화성 액체의 증기 농도를 수시로 측정하는 등 화재·폭발을 예방하기 위한 조치를 실시한 후 작업에 임해야 한다.

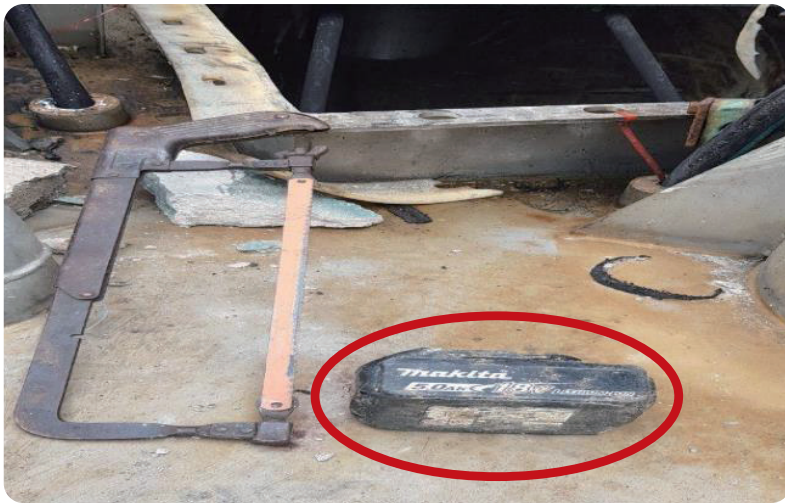
- 교반기 지지대는 STS304 육각볼트로 체결되어 있어 사고당시 작업자3은 맨홀 옆에서 인양지지대 워터트랩 덮개를 전동 임팩트 드라이버(비방폭형)로 볼트체결 작업을 수행하였다고 진술하였으며, 현장에서 전동 임팩트 드라이버의 배터리가 발견되었다.(그림 12 참고)
- 해당 전동 임팩트 드라이버(정격전압 DC18V)의 불꽃 또는 배터리 카트리지의 단락으로 과열에 의해 점화원으로 작용하였을 가능성이 있다.  
※ 사고현장에서 리튬이온 배터리 카트리지는 발견되었으나 드라이버는 발견되지 않음

- 따라서 ① ~ ④의 점화원 추정 중 ①항의 일반 전기설비(전동 임팩트 드라이버) 사용에 따른 전기적 불꽃에 의한 점화원일 가능성이 높은 것으로 판단된다.

그림 12 동 임팩트 드라이버 배터리

- 인화성물질, 가연성가스 등 가연성물질이 존재하여 화재·폭발이 발생할 우려가 있는 장소서는 점화원이 될 수 있는 비방폭형 전기기계·기구를 사용하지 않아야 한다.

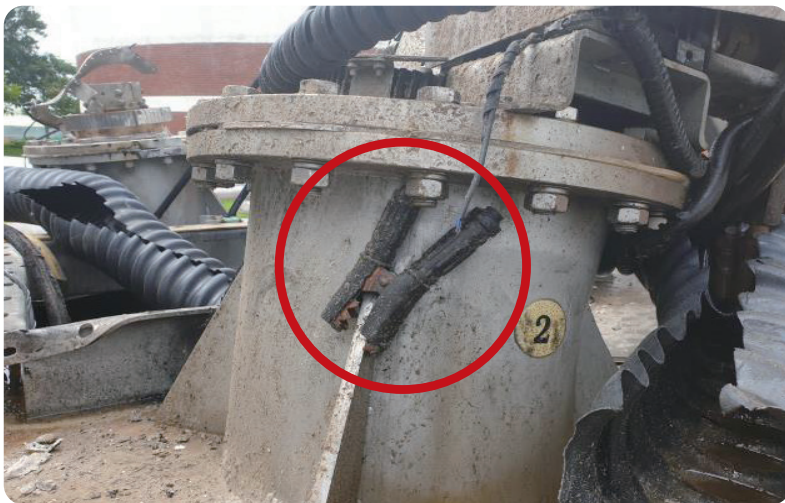
- 사고현장에서 용접기 접지클램프가 인양기 지지대 하부에 물려진 상태로 발견되었으나 작업자의 진술 및 작업 상황 등을 고려해 볼 때 용접작업은 실시하지 않은 것으로 확인되어 점화원의 가능성은 희박한 것으로 추정된다.(그림 13 참고)

그림 13 인양지지대 하부 용접봉 접지클램프

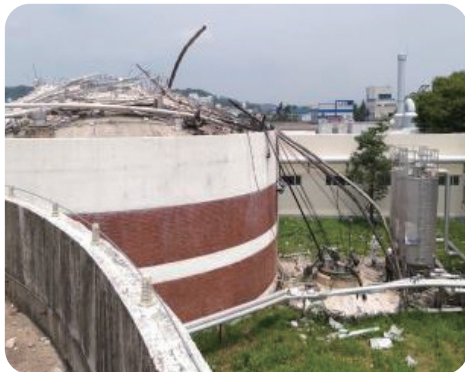
그림 1 폭발 이후 소화조 D 현장

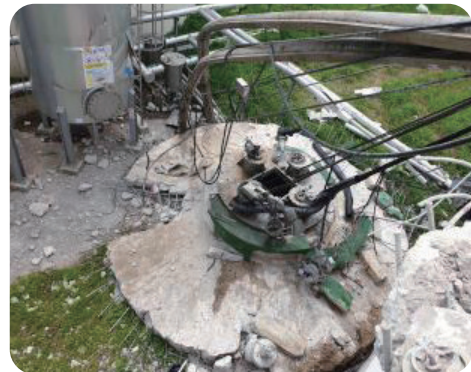
그림 2 소화조 상부가 떨어진 상태
