2022년 화학사고 사례연구

황산 배관 과압 파열로 인한
누출사고 사례연구

수도권(시흥) 화학사고예방센터

황산 배관의 과압 발생으로 인한 누출사고

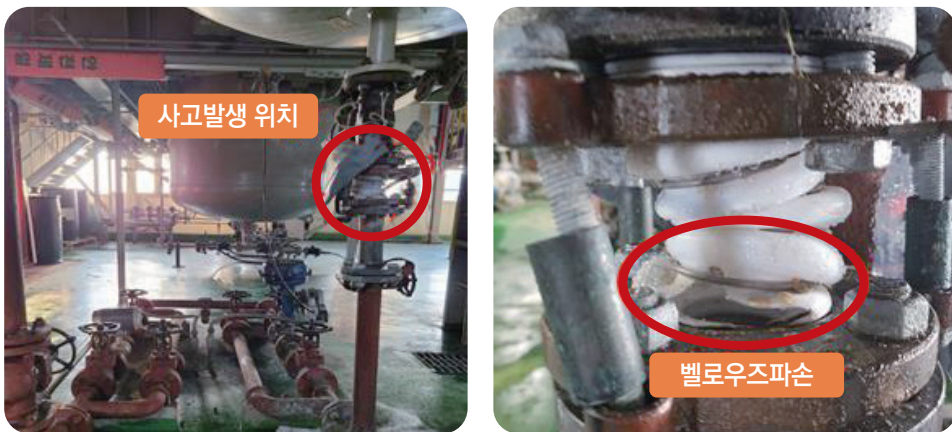
그림 1 누출이 발생한 벨로우즈 배관

- 2021년 7월 24일(토) ○○○○ 사업장 4층에 위치한 황산탱크 하부 배관에 위치한 벨로우즈(PTFE 재질)가 파열되면서 황산(98%)이 비산되어 인근에서 작업 중이던 작업자 1명이 얼굴 및 목 부위에 2도 화상을 입은 재해임

- 반응기 하부 벨로우즈 파단

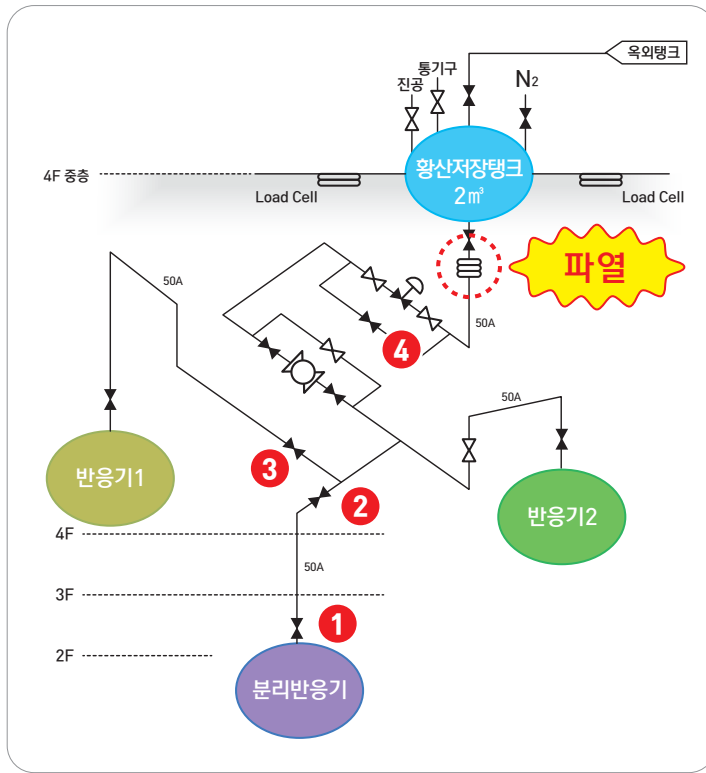
그림 3 사고발생 시 밸브 개방 작업순서(① → ④)

일시	작업 현황
7/22(목) 15:00	<ul style="list-style-type: none"> 설비점검 결과 황산 저장탱크 하부의 벨로우즈 교체
7/24(토) 09:30	<ul style="list-style-type: none"> 황산배관을 점검하던 중 교체한 벨로우즈에 이상변형이 발생한 것을 발견 배관에 과압이 걸려있는 것으로 판단하여, 과압 해소작업 시작
10:00	<ul style="list-style-type: none"> 배관 과압을 해소하기 위해 우선 황산탱크에 연결된 2층 분리반응기에 진공작업을 실시
10:12	<ul style="list-style-type: none"> 2층 분리반응기 상부의 밸브(①번 밸브)를 개방 후 4층의 밸브 개방 지시 (실제로는 분리반응기 밸브가 열리지 않은 것으로 확인됨 [그림 4] 참조)
10:15	<ul style="list-style-type: none"> 2층 분리반응기와 연결된 배관에 설치된 4층의 글로브 밸브(②번 밸브)를 개방 같은 층 글로브 밸브(③번 밸브)를 개방 마지막으로 벨로우즈 배관 하단 측면에 위치한 바이패스 밸브(④번 밸브)를 개방하던 중 PTFE재질의 벨로우즈가 파열되어 황산이 비산 ([그림 3] 참조)
10:34	<ul style="list-style-type: none"> 119 신고 및 재해자 이송

- 2층의 반응기에 진공작업 실시 후 반응기 상부의 밸브를 개방하여 배관의 과압을 해소하려 하였으나 실제로는 밸브가 열리지 않았음
- 2층의 밸브 개방 상태를 확인하지 않고 4층에 관련 밸브(그림 3 참조) 개방을 지시하여 작업이 진행되었음
- 4층의 황산저장탱크 하부 벨로우즈 배관 하단의 밸브 개방 시 과압이 그대로 벨로우즈로 전달되었고, 과압 및 전단 응력의 영향으로 파열이 발생한 것으로 추정됨

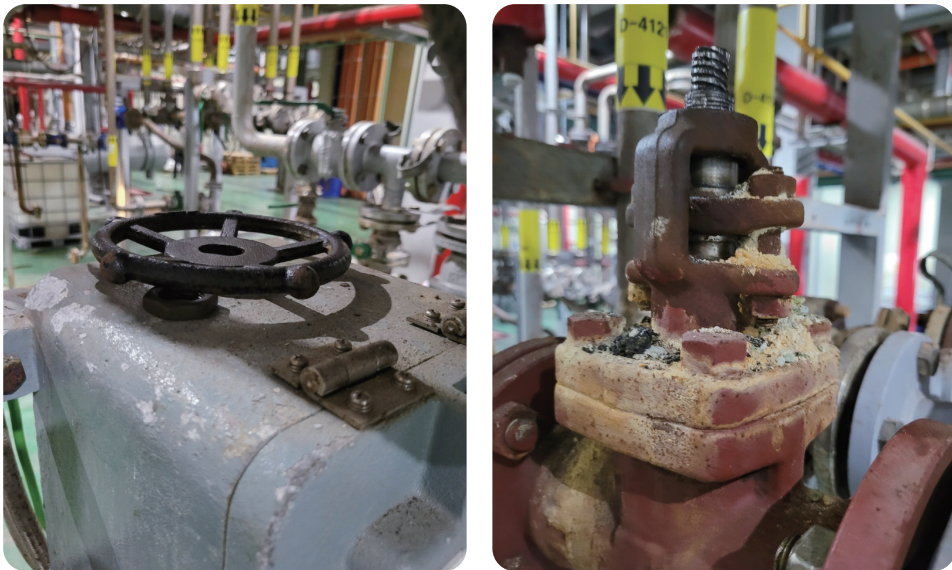
그림 4 2층 반응기 상부의 파손된 밸브 핸들 및 스템부(①번 밸브)

- 설비 유지·관리 지침에 따라 화학설비 및 그 부속설비에 대해 주기적으로 작동상태를 수시로 점검하여 유지관리를 해야 한다.
- 반응기 상부 글로브 밸브의 작동상태를 주기적으로 점검하지 않아 성능을 유지하지 못했고, 결국 파이프 렌치로 밸브를 개방하는 과정에서 밸브가 개방되지 않았음에도 밸브가 개방된 것으로 오인하였다.

- 유해·위험물질을 취급하는 화학설비 및 그 부속설비는 설비 유지·관리 지침에 따라 주기적으로 작동상태를 점검하여 정상적인 기능을 발휘할 수 있는 상태로 유지하여야 한다.

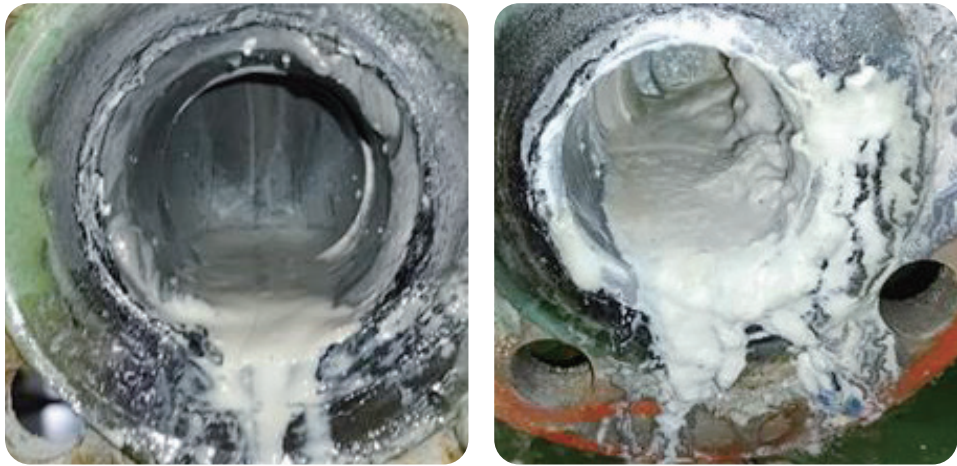
그림 6 배관 내부에 생성된 황산염

- 2층에 위치한 분리반응기와 4층에 위치한 황산저장탱크 사이의 배관에 황산이 체류된 상태로 장기간 방치되어 황산염이 생성되었고, 그 과정에서 발생한 가스로 인하여 배관 내부에 과압이 형성되었을 것으로 추정됨

- 약 5년간 사용하지 않던 반응기 및 배관에 방치된 잔존 황산이 탄소강관 배관의 철 성분과 반응하여 황산염을 생성시켰고, 이 과정에서 발생한 가스(수소 및 이산화황)로 인하여 배관 내부에 과압이 형성 되었을 것으로 추정됨

- 특히, 2층에 위치한 반응기 상부의 ①번 밸브와 4층에 위치한 연결 배관의 ②번 밸브 사이는 약 25m로 해당 구간에서 반응량이 가장 많았을 것으로 예상되며, 이로 인해 ①번과 ②번 밸브 사이 배관에서 형성된 과압이 상대적으로 다른 구간보다 높게 형성되었을 것으로 추정됨
- 이와 더불어, ②번 밸브 개방 시 ‘쉬익’ 하며 증기 방출 소리가 났다는 목격자의 진술이 있었음

- 황산은 금속부식성 물질로, 금속을 부식시켜 가스를 발생시킬 수 있다는 내용이 MSDS에 기재되어 있다.
- 사고가 발생한 배관은 탄소강관(철)으로, 황산과 반응할 가능성이 있는 재질이다.
- 황산을 탄소강관의 화학설비 및 부속설비에 방치할 경우, 위험성평가를 실시하여 배관의 부식발생 및 배관 내부 과압형성 등의 위험성을 예측하여야 한다.
- 또한, 화학설비 및 그 부속설비 등을 장기간 사용하지 않을 경우에는 '배관 내에 존재하는 원료 등을 제거하여야 한다'는 내용을 안전운전절차서에 반영하여 안전수칙을 표준화하여야 한다.

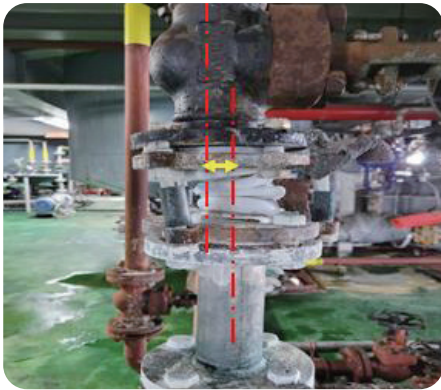
그림 7 축정렬이 올바르지 않은 연결 배관

- 벨로우즈 제조사가 제시한 설치 규격 범위를 벗어난 상태로 잘못 설치되어 벨로우즈에 부가적인 전단응력이 작용하였을 것으로 추정됨

- 벨로우즈 제조사의 매뉴얼 및 설치 지침을 참고하여 벨로우즈에 연결된 상·하 배관의 정렬을 기준치 이내로 조정하여 벨로우즈에 전달되는 부가적인 응력 및 압력을 최소화하도록 설치하여야 한다.
- 또한, 설치 완료 후 내압시험 및 기밀시험을 실시하여 누수발생 여부를 확인하는 세부절차를 마련하여 하중에 의한 원료(황산) 공급 시 진동완화의 기능을 정상적으로 수행할 수 있도록 하여야 한다.

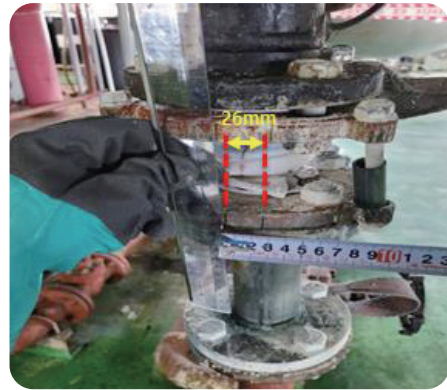
그림 8 약 26mm 편심이 생긴 연결 배관

- 제조사의 PTFE Expansion Joint의 설치 지침서를 보면 해당 규격의 벨로우즈 설치 시 배관의 축정렬은 1/8" (약 3mm) 이내가 되어야 한다고 요구하고 있으나, 사고 발생 지점의 축정렬은 약 26mm가 벗어난 상태로 설치됨

- 가동 전 점검으로 벨로우즈를 교체하였으나, 교체 후 축정렬을 제대로 실시하지 않아 약 26 mm 이격되어 설치되었다.
- 제조사 설치 기준(1/8")보다 약 8배 가량 이격되어 있는 상태로 인해 벨로우즈에 부가적인 전단 응력이 작용하여 벨로우즈가 파열되었다.

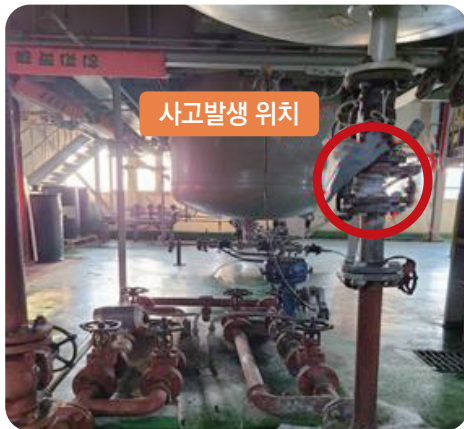
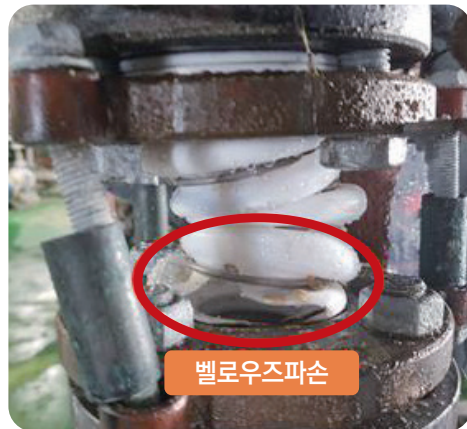
그림 1 누출이 발생한 벨로우즈 배관

- 2021년 7월 24일(토) 0000 4층에 위치한 황산탱크 하부의 벨로우즈(PTFE재질)가 파열되면서 황산(98%)이 비산되어 인근에서 작업 중이던 작업자 1명이 얼굴 및 목 부위에 2도 화상을 입은 재해임

- 황산 저장탱크와 하부 반응기 연결 배관에 황산과 철의 반응으로 수소가스 등이 발생하였고, 그 결과 과압이 형성되어 과압해소 작업 중 벨로우즈가 파열되며 황산이 누출된 사고임
