굴착공사 중 토사 붕괴

재해개요

2023. 05.00.(수) 14:00경 경기도 고양시 소재
0000 지중송전선로 전기공사 현장에서
관로 매설을 위한 도로 굴착 작업 중
토사가 붕괴되며 굴착면 하부에서
작업 중이던 재해자의 신체 일부가 매몰됨

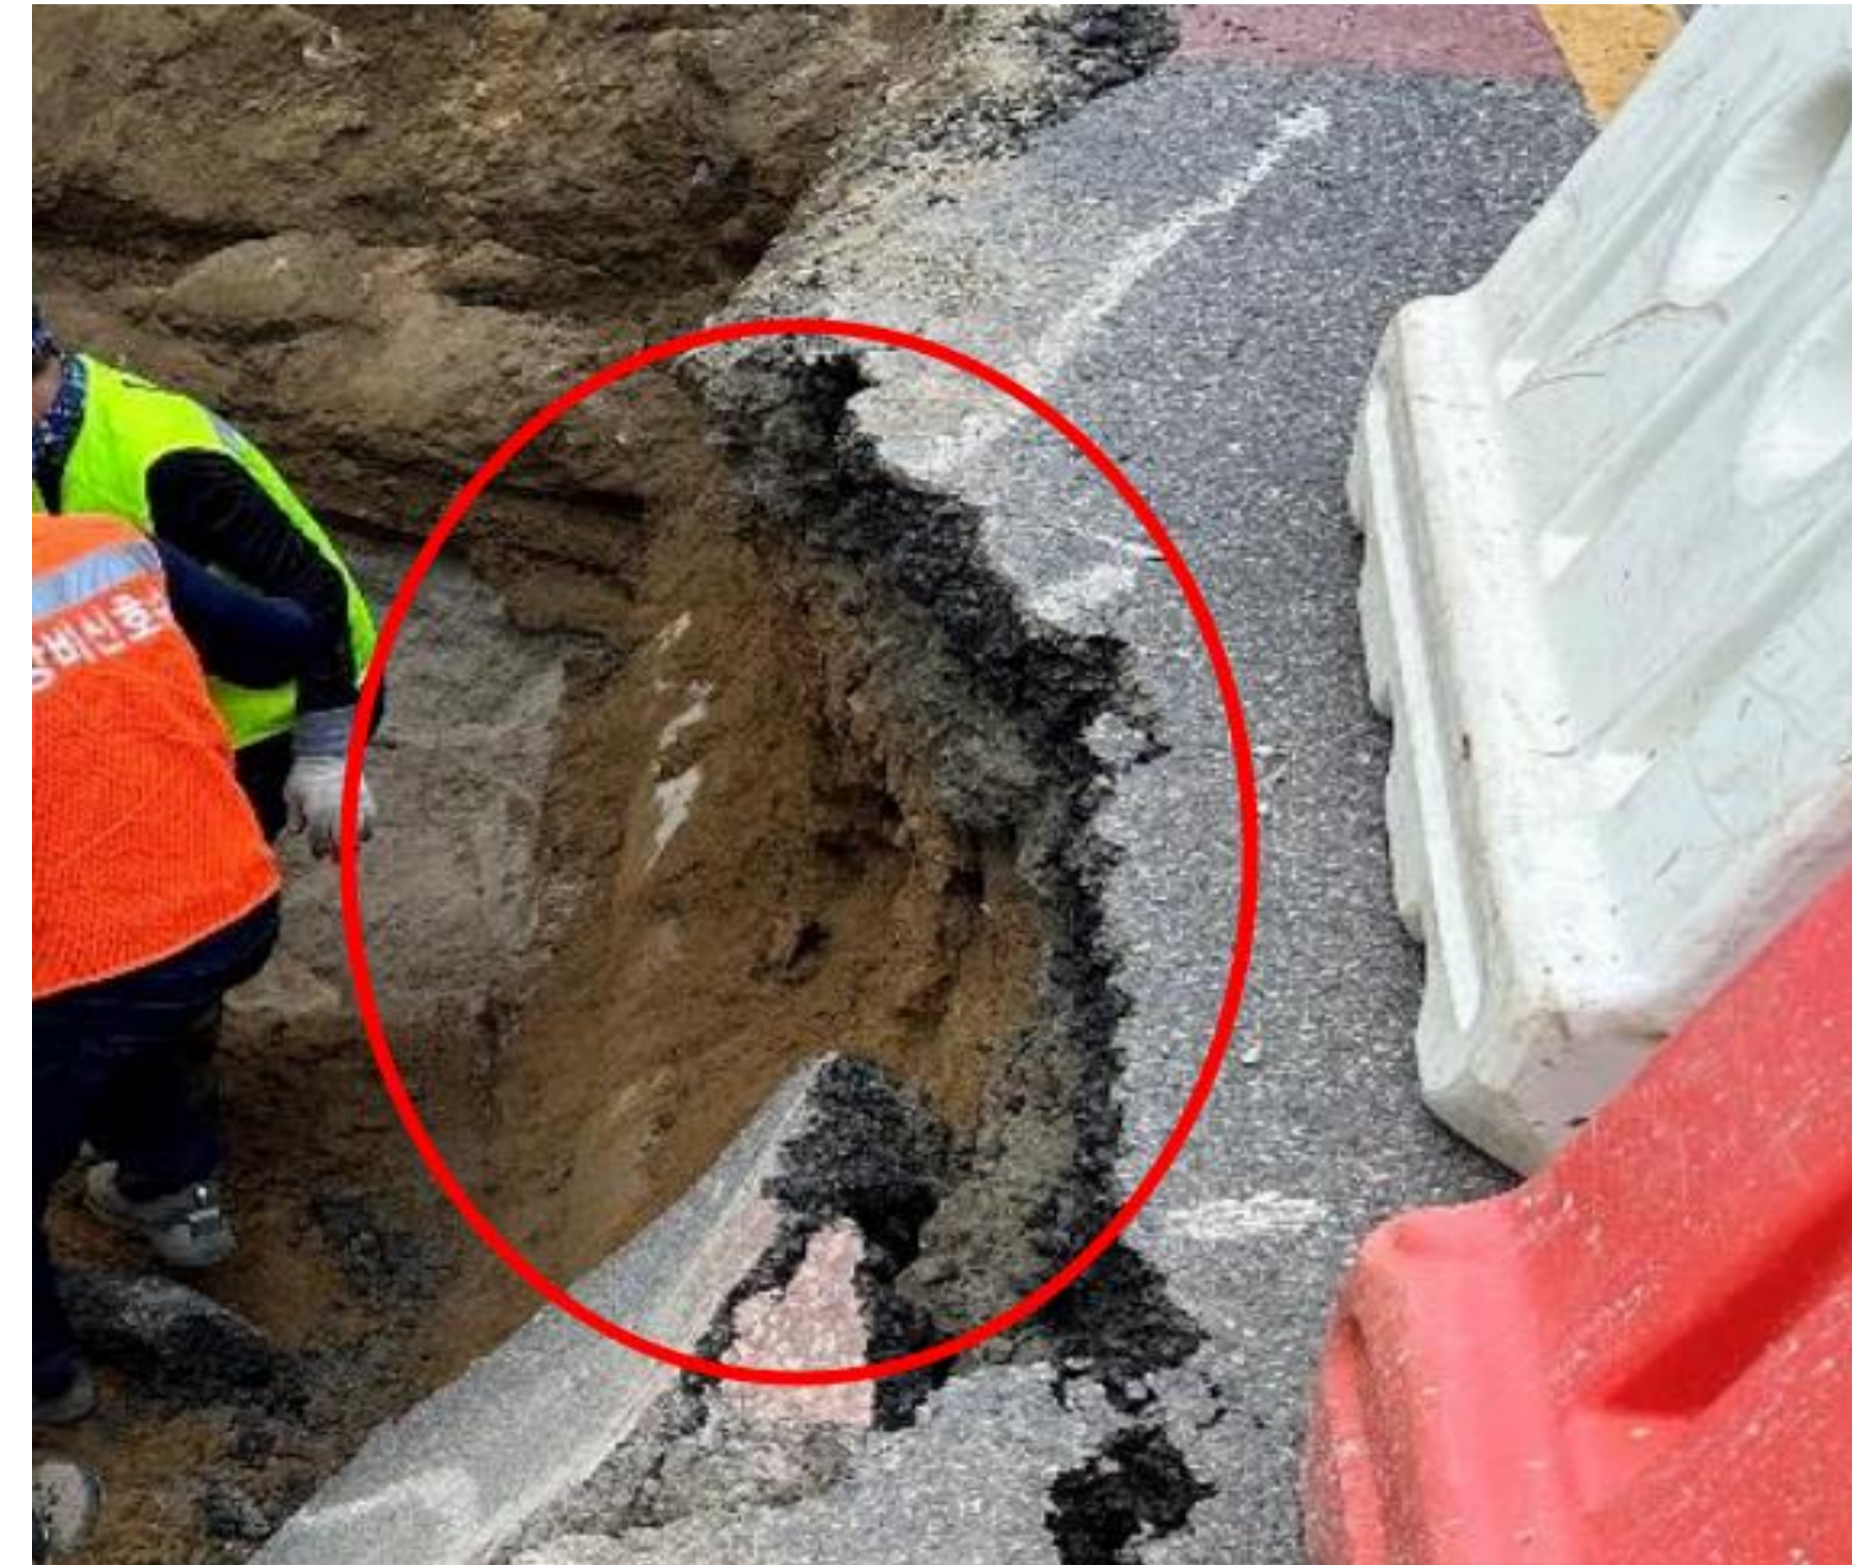
- (흙막이 미설치) 토사가 붕괴될 경우에도 근로자를 보호할 수 있도록 하는 흙막이 미설치

- (사전조사) 굴착작업 장소의 토사, 지하매설물 등에 의한 지반상태에 대한 사전조사 미실시
- (굴착면 기울기) 현장여건으로 인한 굴착면 기울기 기준 미준수
- (관리감독) 관리감독자의 유해위험 방지 업무 미흡

- 시공계획 수립 시 재해를 예방할 수 있는 굴착면 기울기를 적용
- 기울기 적용이 어려울 경우 흙막이 등을 반드시 사용할 수 있도록 시공계획에 포함하는 등 안전한 공사가 진행될 수 있도록 계획을 수립

- 붕괴위험 장소에서는 안전한 작업수행이 가능하도록 흙막이 등을 설치하여 매몰에 대한 위험을 방지

- 굴착 작업을 위한 사전조사를 철저히 실시하고
- 사전조사 결과를 바탕으로 토사 붕괴를 예방할 수 있는 작업계획을 수립하여
- 그를 바탕으로 위험요소를 제거한 후 작업지휘자의 지휘하에 작업을 실시
