슬래브 거푸집 상부에서 추락

재해개요

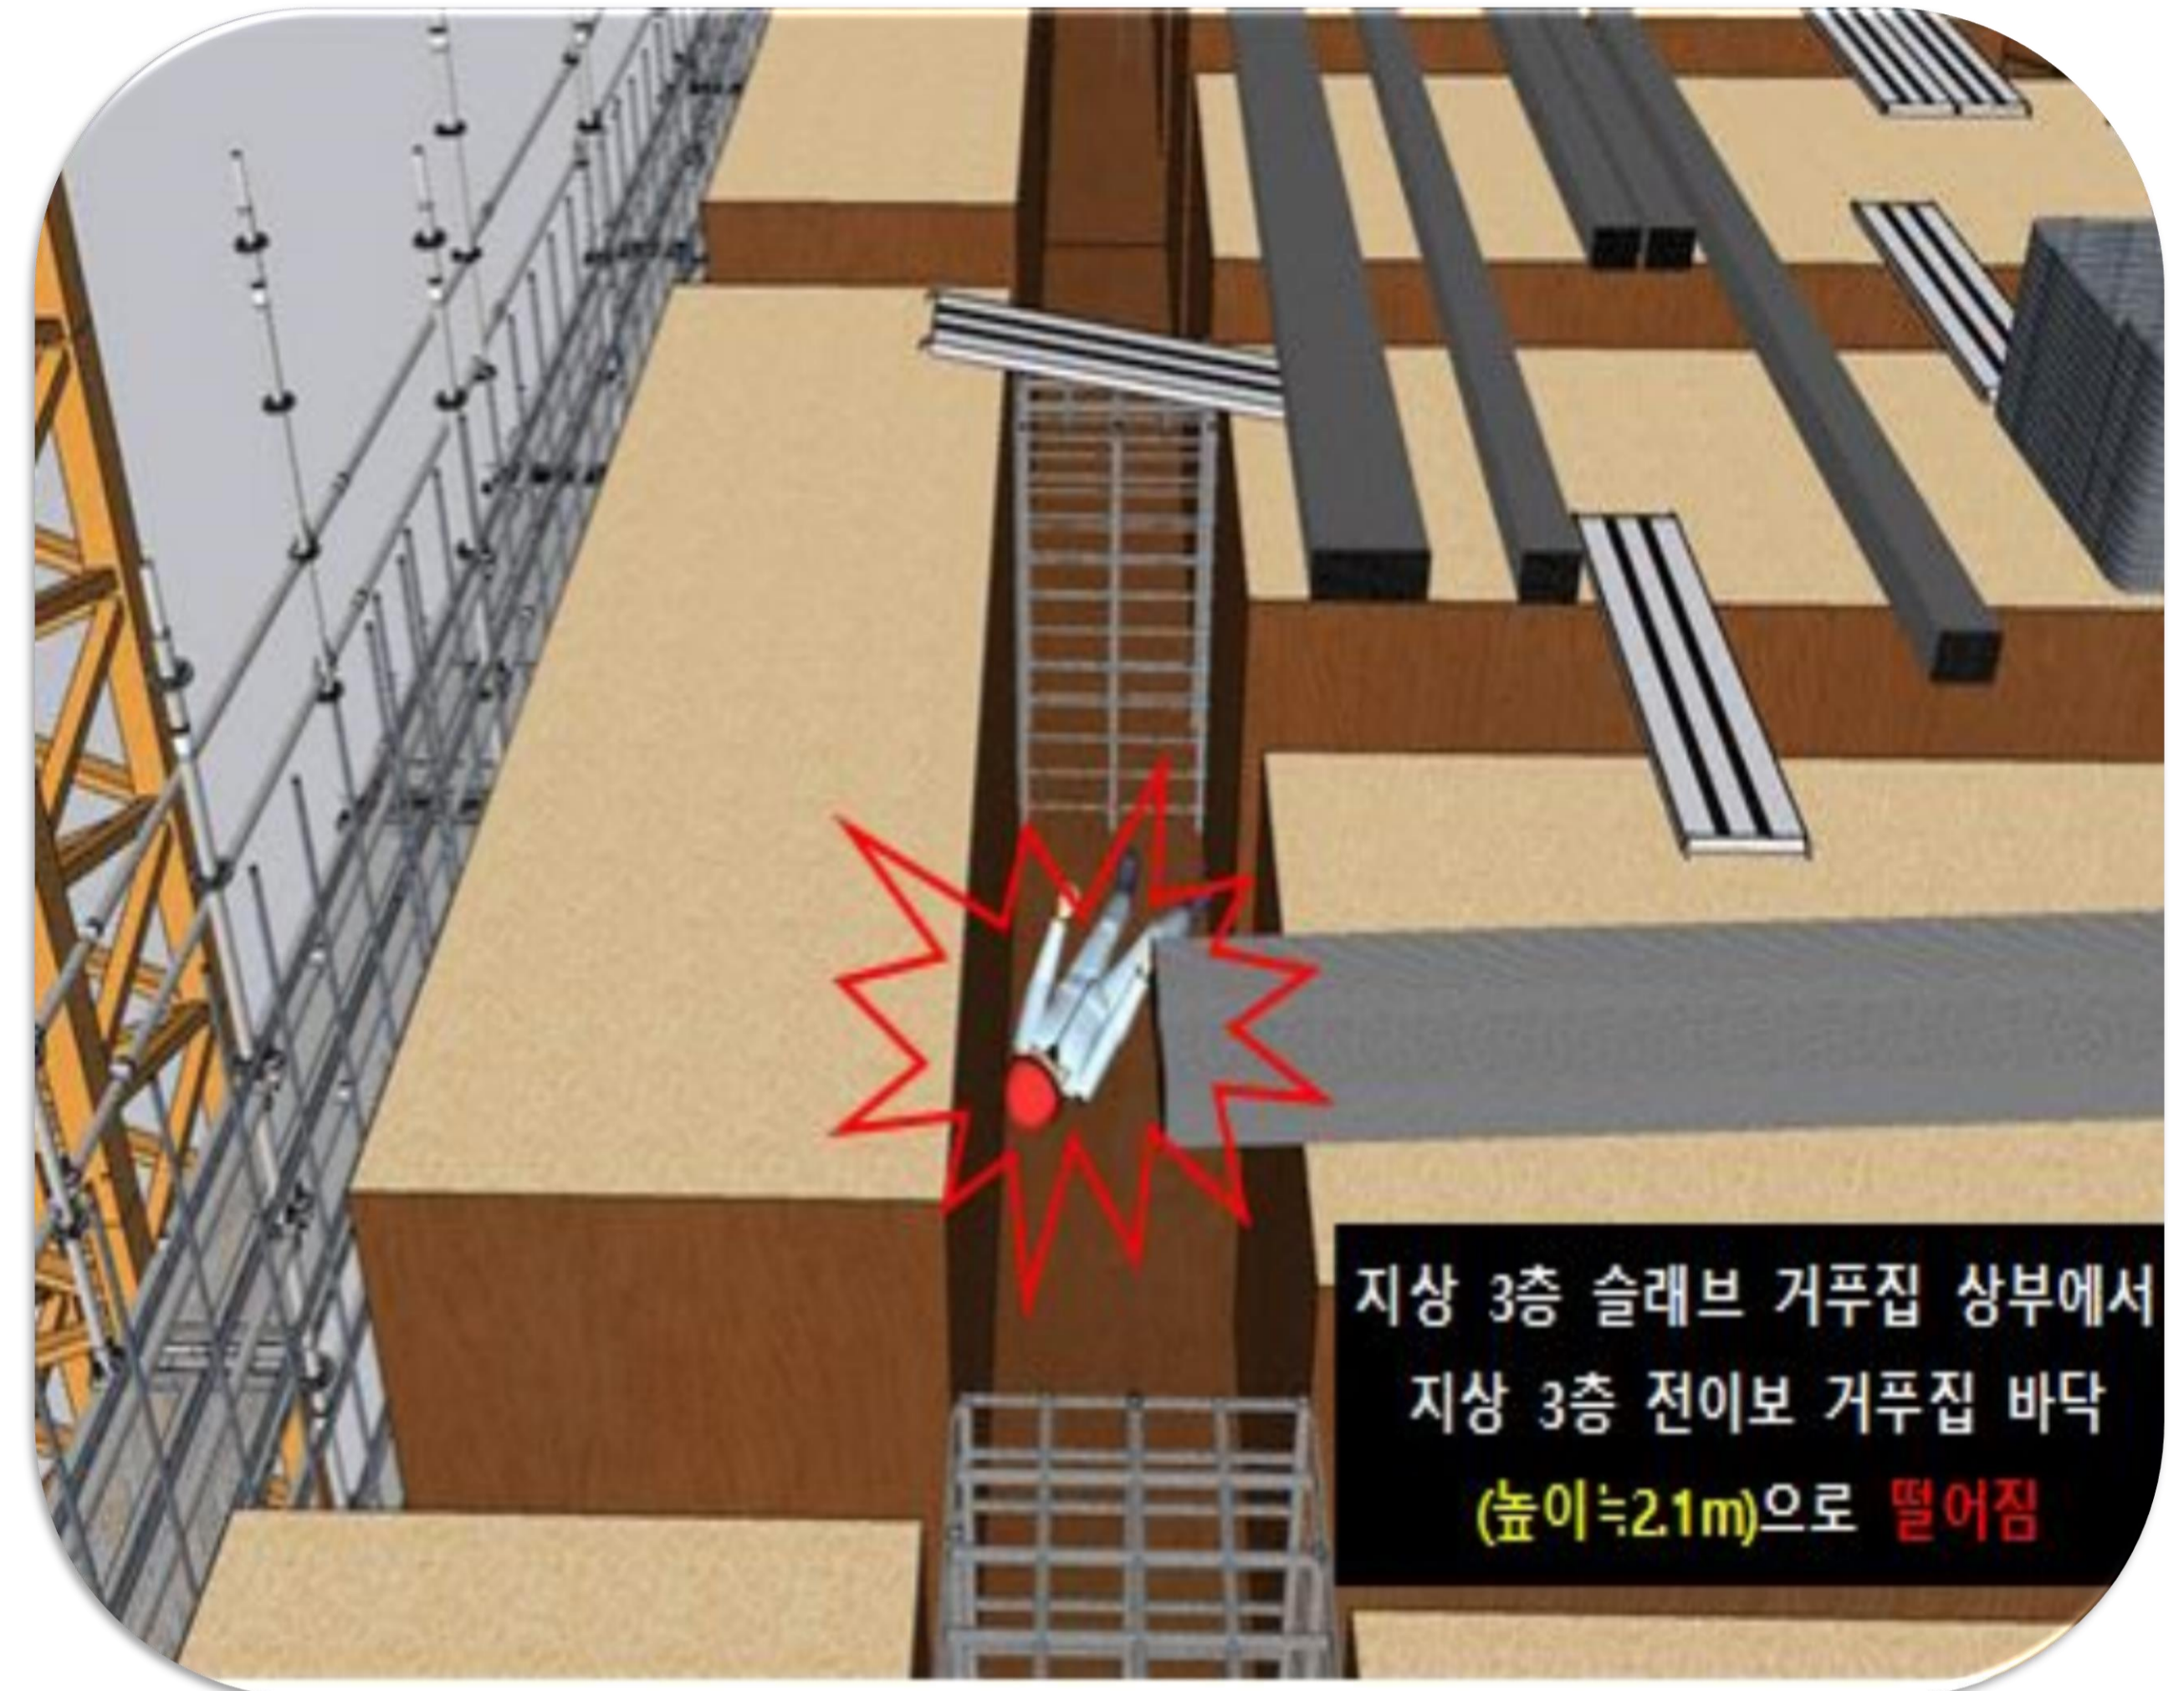
'23.03.25.(토) 12:58분경 전북
군산시 금암동 소재, 「OOOO
아파트 건설공사」 현장에서
협력업체 소속 재해자가 **지상 3층
슬래브 거푸집 상부에서 지상 3층
전이보 거푸집 바닥(높이≒2.1m)으로
떨어져 사망한 재해임**

- (추락방호조치 미실시) 거푸집 단부 등 추락위험장소에 안전난간, 덮개, 안전대 부착설비 등 방호조치 미실시
- (통로설치 미흡) 작업장 내 가설통로(작업발판)를 설치하였으나 적절히 고정되지 않았으며, 측면 안전난간 미설치 등 가설통로 미흡

- 거푸집 단부 및 개구부 등 근로자가 떨어질 위험이 있는 장소에는 안전난간, 덮개, 추락방호망 등을 설치
- 안전난간, 추락방호망 등을 설치하기 어려운 경우 근로자에게 안전대를 지급하고, 안전대를 걸 수 있는 안전대 부착설비를 설치

- 거푸집 작업 중 슬래브 단부, 보 거푸집 단차 등 근로자가 떨어질 위험이 있는 장소에는 안전하게 이동할 수 있는 통로 설치
- 가설통로 설치 시 측면아 안전난간을 설치하고 견고하게 고정

- 위험성평가를 통해 거푸집 단부 및 개구부 등 떨어질 위험이 있는 장소를 파악하고 이에 대한 안전대책을 수립 및 이행
