슬링벨트에 걸린 중량물 이탈로 깔림

재해개요

2023년 3월 경기도 시흥시 소재 OO에서
천장주행 크레인으로 중량물(518 kg)을
세운상태에서 위치를 조정하던 중,
훅에 걸린 슬링벨트가 이탈하면서
전도되는 중량물에 재해자가 깔려 사망

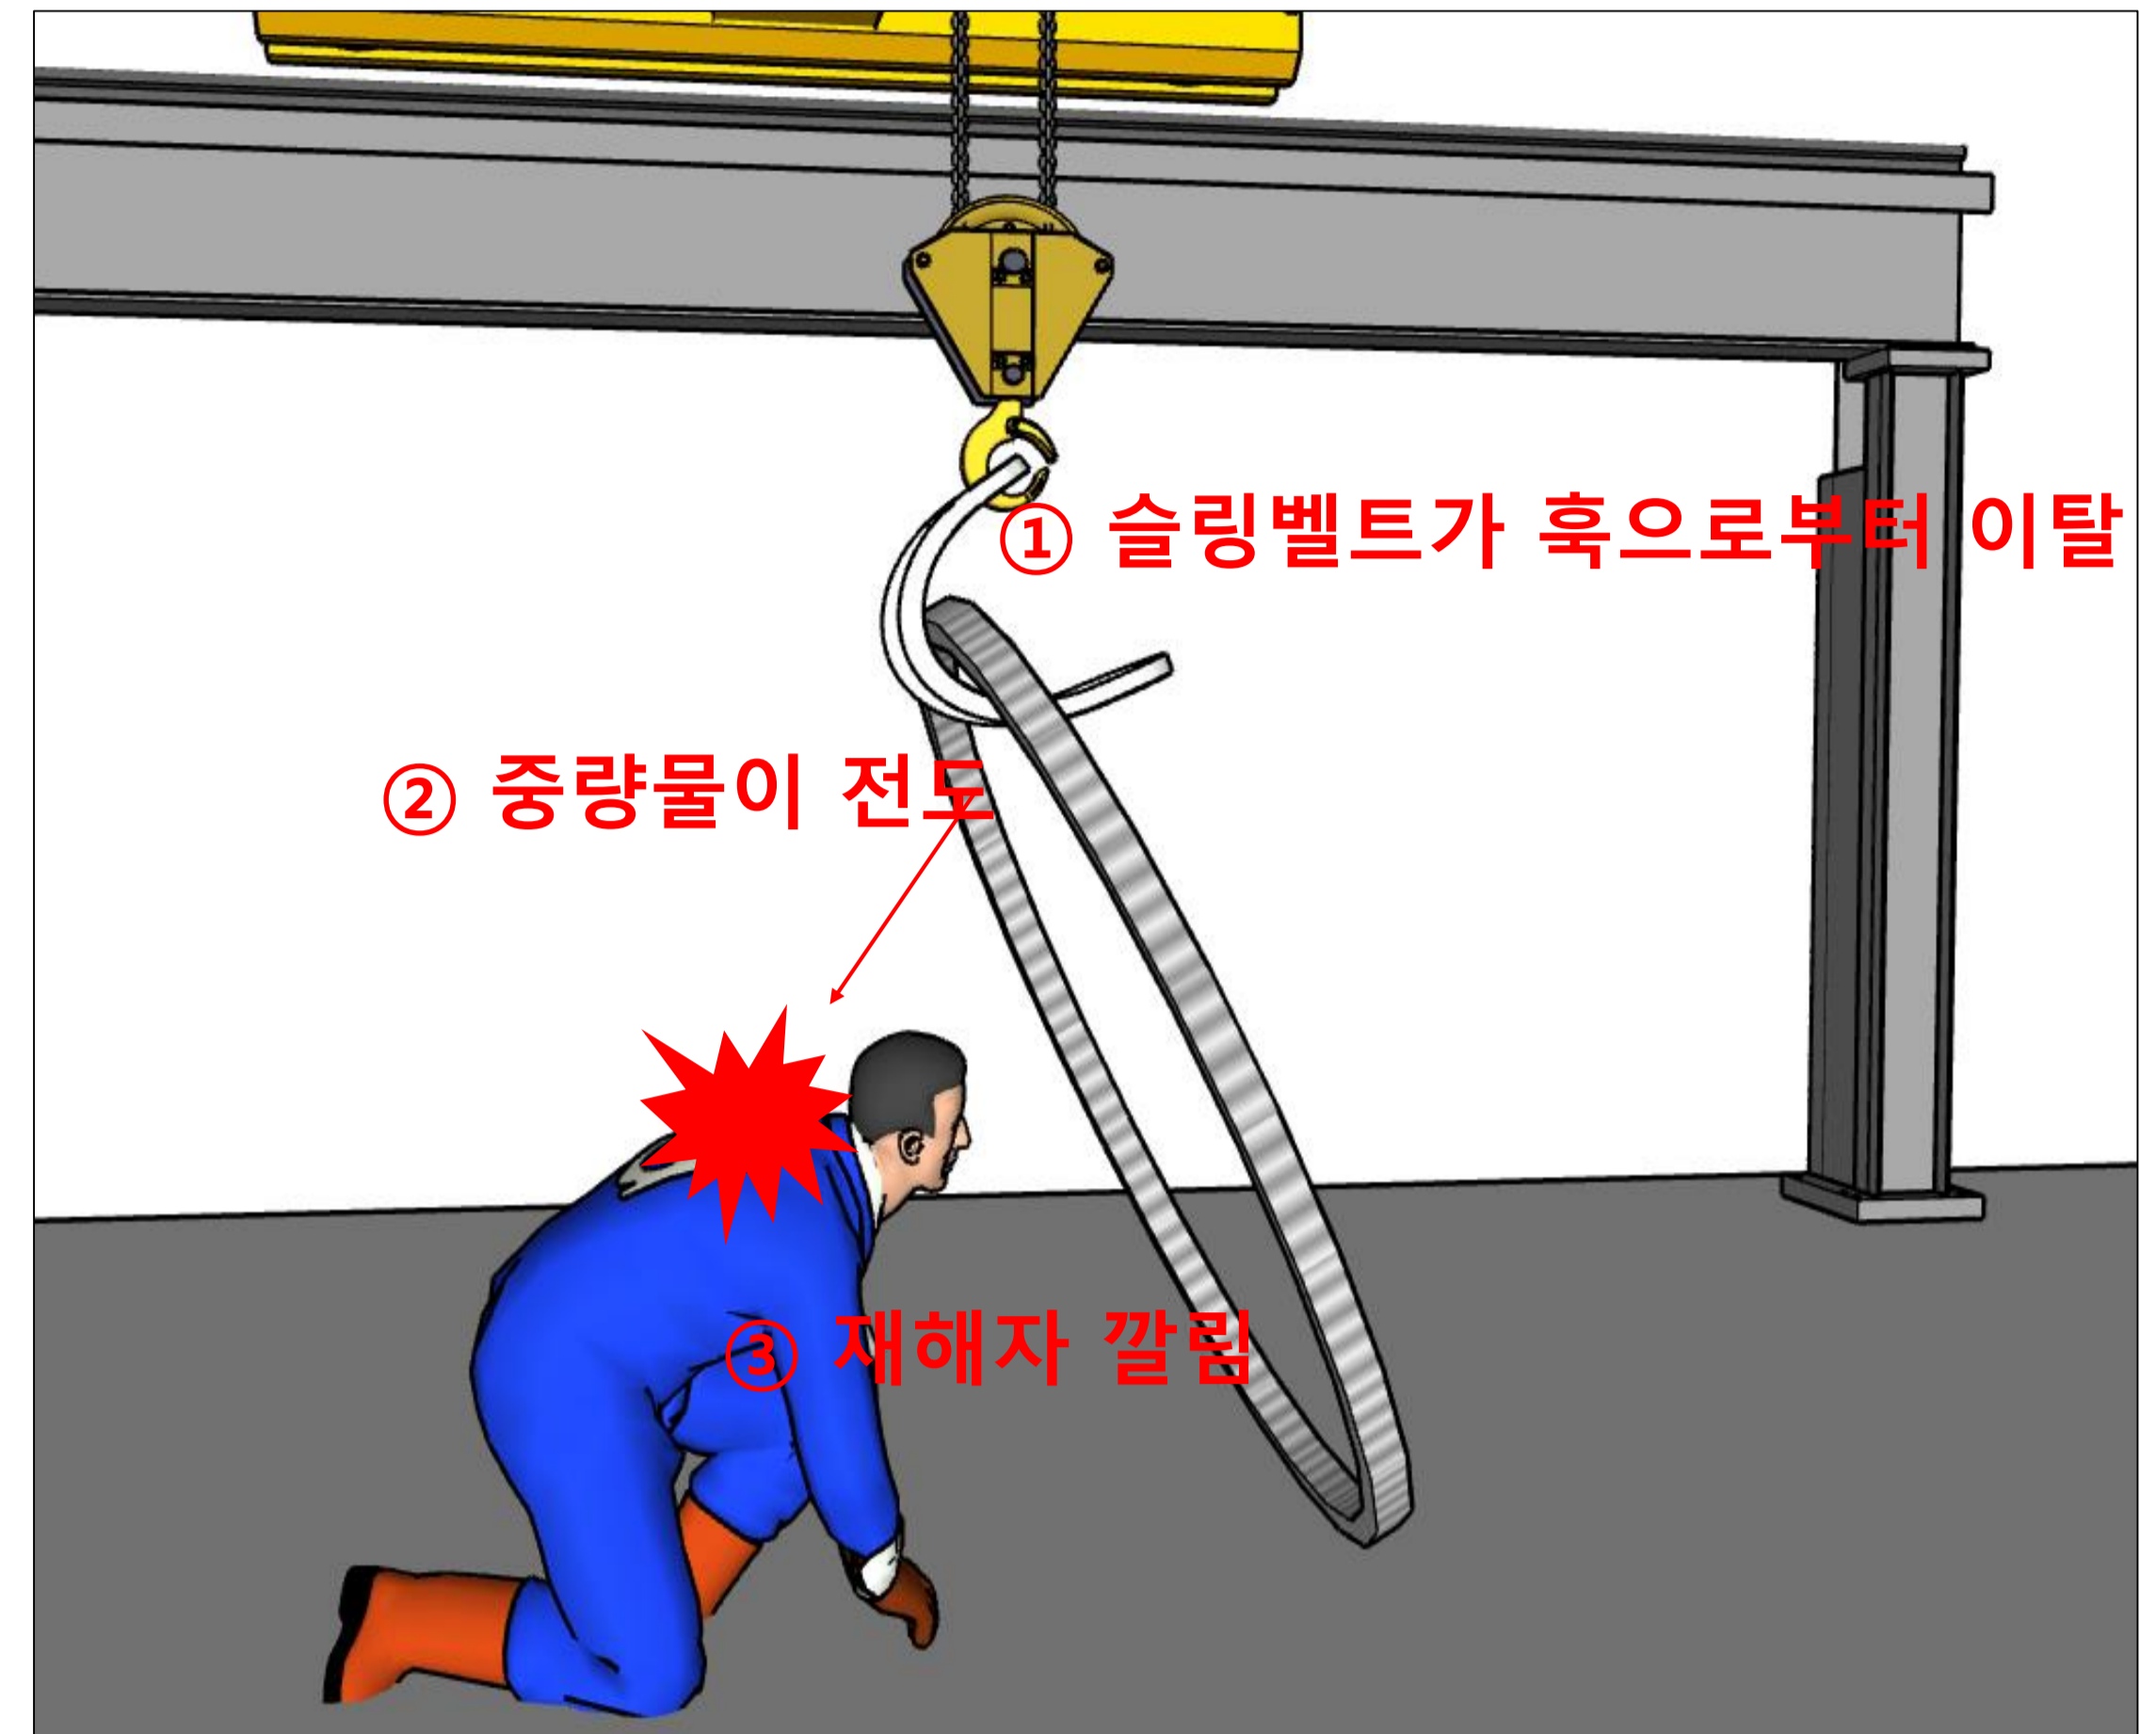
1 훅 해지장치 불량

- 훅 해지장치의 체결용 핀이 고정되어있지 않고, 훅 선단 중심부위 안쪽에서 벗어나 움직일 수 있게 설치되어 있어 중량물이 이탈할 가능성이 있는 상태에서 작업

2 부적절한 줄걸이작업 방법

- 한줄걸이 방법을 사용하여 중량물이 회전하거나 좌우로 움직일 수 있는 상태에서 중량물을 인양 및 하강

3 작업방법 미흡

- 용접작업을 위해 중량물을 수직으로 세운 상태였고, 중량물의 방향을 계속 변경하는 등 중량물의 넘어짐 위험이 있는 상태로 작업
- 용접작업 시 중량물이 넘어지지 않게 작업할 수 있는 적절한 작업방법 미수립

1 훅 해지장치 상태점검 및 유지

- 훅 해지장치의 변형, 손상등에 대한 점검 및 점검결과에 따른 수리·교체로 해지장치가 정상기능을 유지

2 중량물 형태를 고려한 줄걸이 방법 선정

- 중량물의 형태를 고려하여 중량물이 회전하거나 좌우로 움직이지 않도록 무게중심이 안정된 줄걸이 방법 선정

3 작업방법 개선

- 용접작업을 위해 중량물을 거치하는 경우 전도위험을 최소화 할 수 있도록 눕혀서 고정하고, 중량물의 방향을 계속 바꾸지 않아도 되는 전용의 작업대 설치
