옹벽 기초터파기 중 붕괴

재해개요

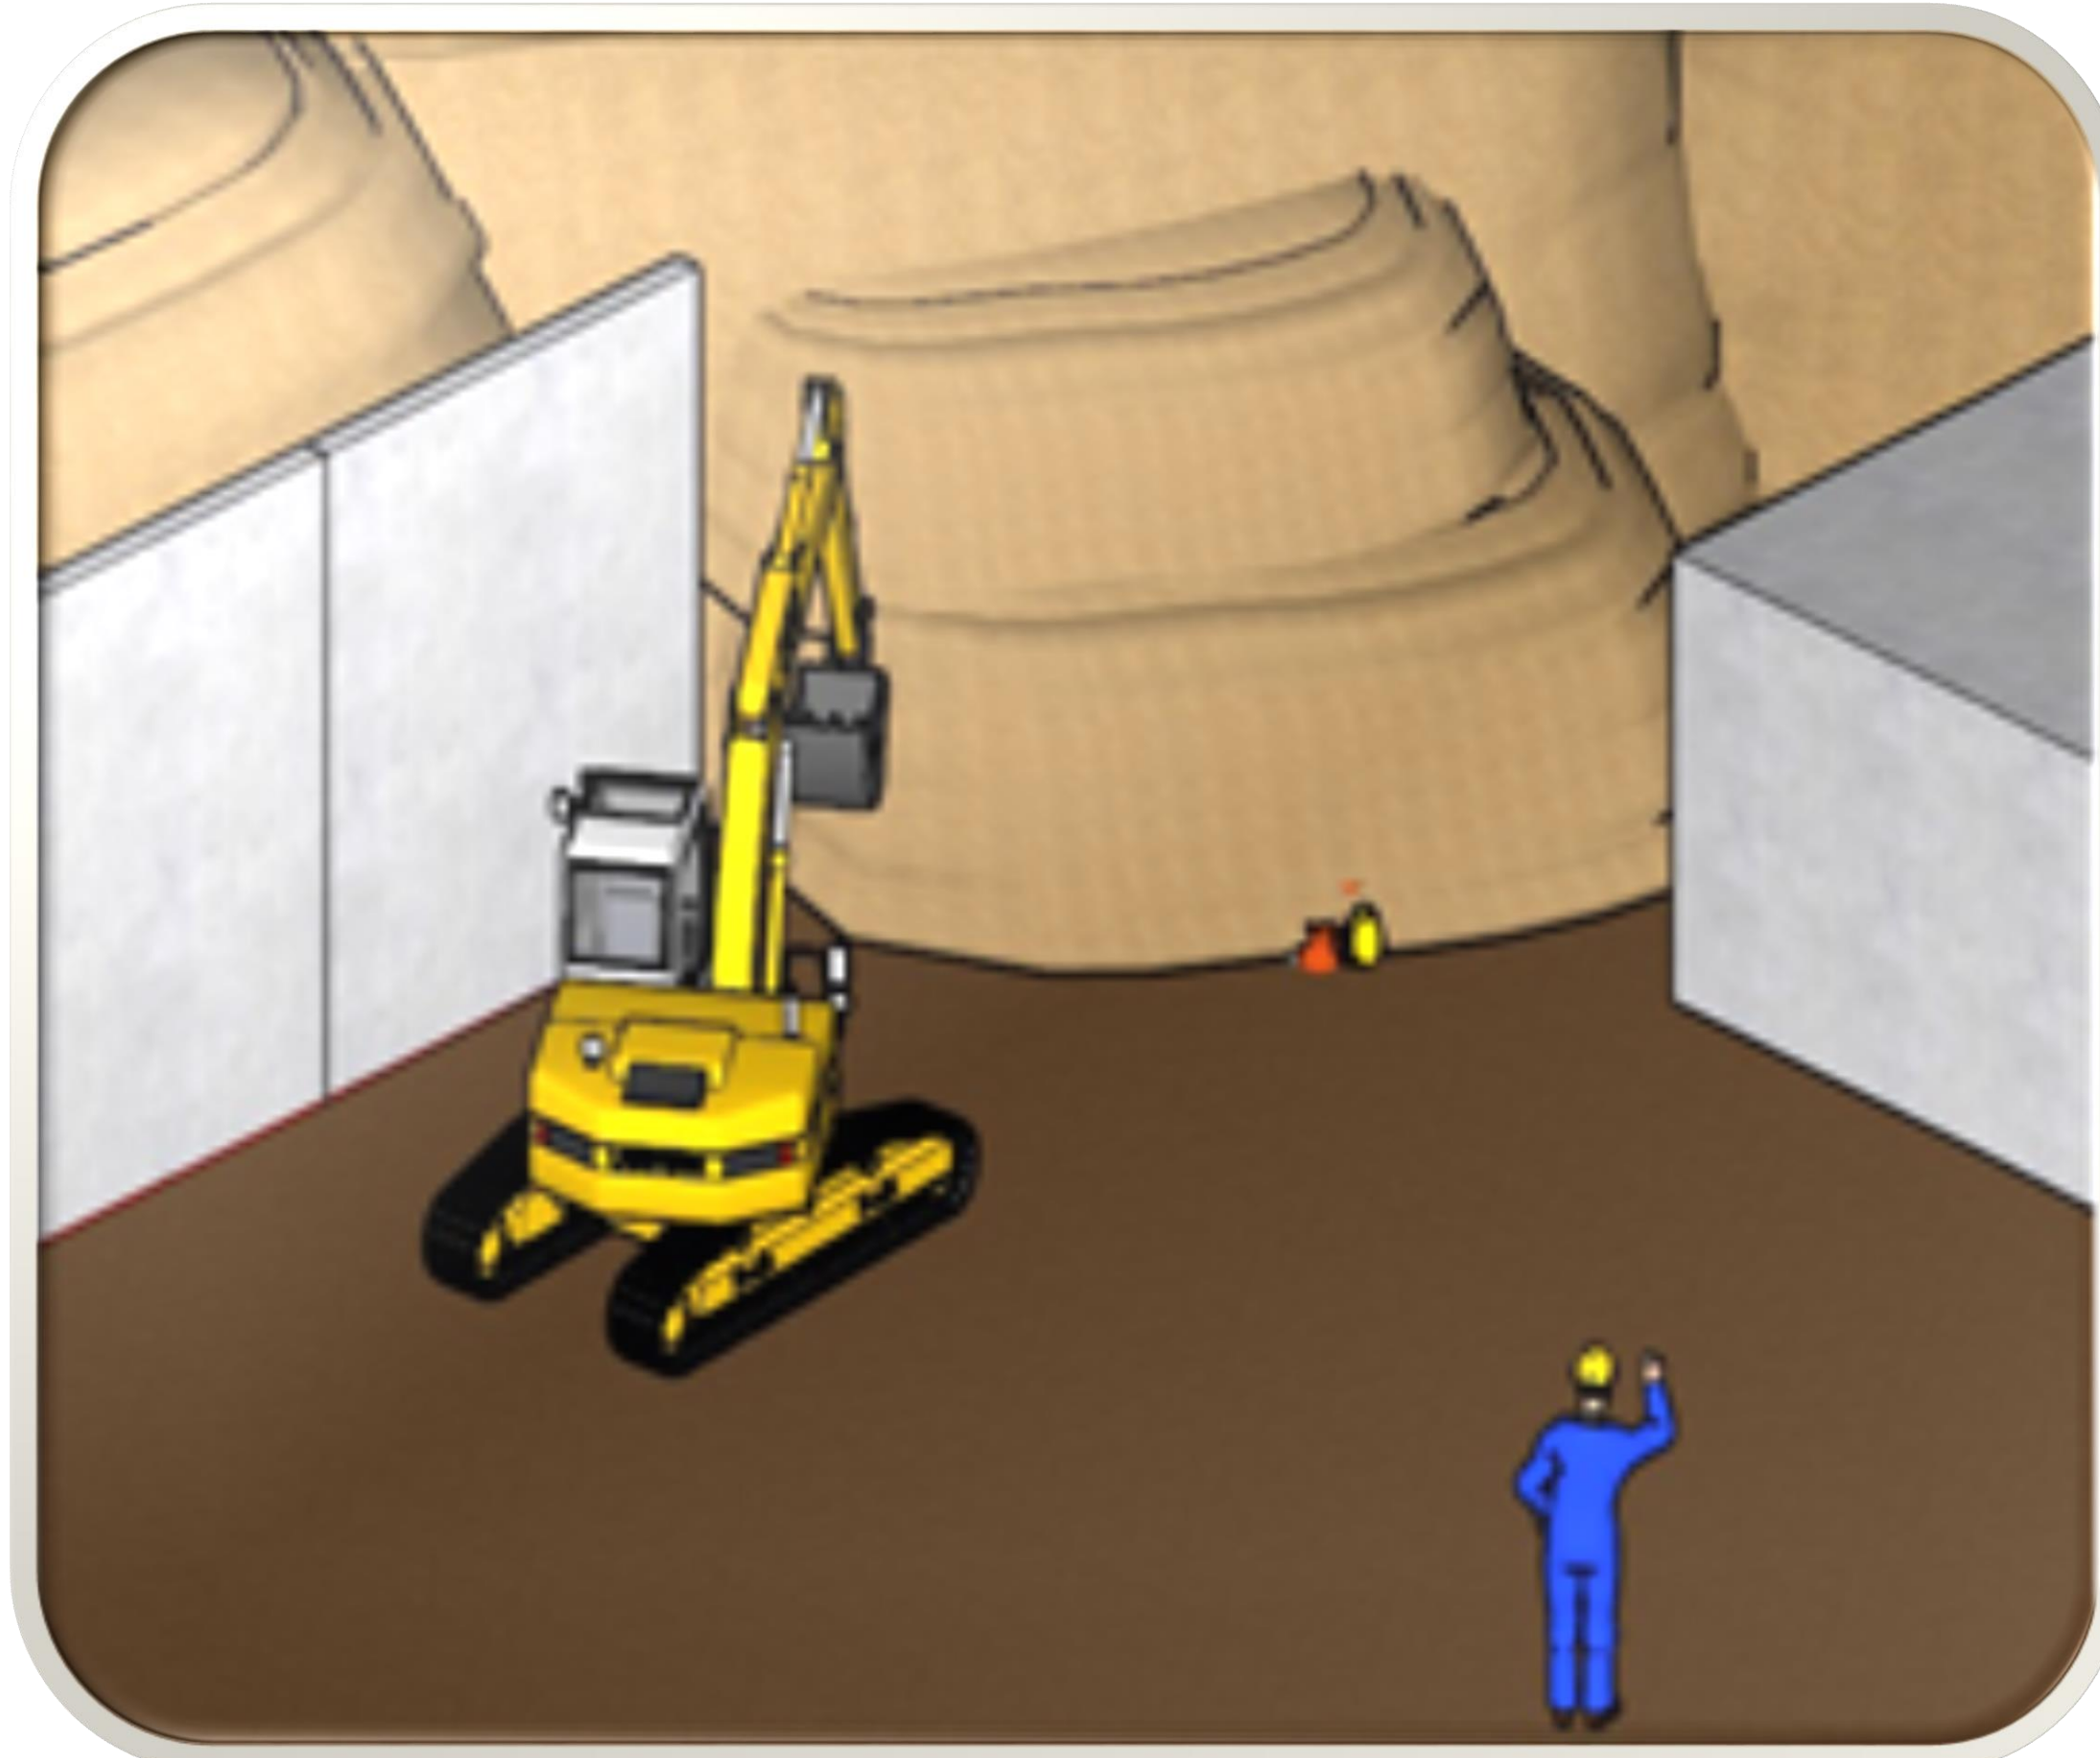
2023. 01.18(수) 14:30경 경기도 광주시 소재 OO단독주택 신축공사 현장에서 L형 옹벽 (L형, h=1.7~2.0m) 기초터파기 사면(높이 약 8m) 하부에서 토공 마무리 상태를 확인 하던 중, 갑자기 굴착 사면이 붕괴되어 작업자가 매몰·사망

- (정상) 옹벽 기초 터파기 작업시 토사~풍화암 지반을 굴착할 경우 굴착면 기울기를 1:1 이상 충분히 확보
- (비정상) 불연속면이 발달한 토사~풍화암층의 터파기 작업 시, 굴착면 기울기를 약 1:0.3 정도로 가파르게 굴착하여 안정성 미확보

- (불안전한 작업 방법) 불연속면이 발달한 토사~풍화암층의 터파기 작업 굴착면의 기울기를 가파르게 굴착하여 안정성 미확보

- (위험요인) 재해 발생 3~5일 전 내린 강수가 벌개 제근 등으로 노출된 토사 지반에 침투하여 굴착사면의 붕괴 원인이 됨

- 옹벽 기초 터파기 작업 시 토사~풍화암 지반을 굴착할 경우 굴착면의 기울기를 1:1이상 충분히 확보
- 부지 여유 부족 등으로 기울기 확보가 어려운 경우 관련 전문기술사의 사면 안정성 검토 의견에 따라 보강 대책을 수립하여 시행

- 노출된 굴착 사면에 비나 눈 등이 내려 침투 할 경우를 대비해 산마루 측구 설치 및 비닐을 덮는 등 붕괴방지조치 실시
