외부비계에서 이동 중 바닥으로 추락

재해개요

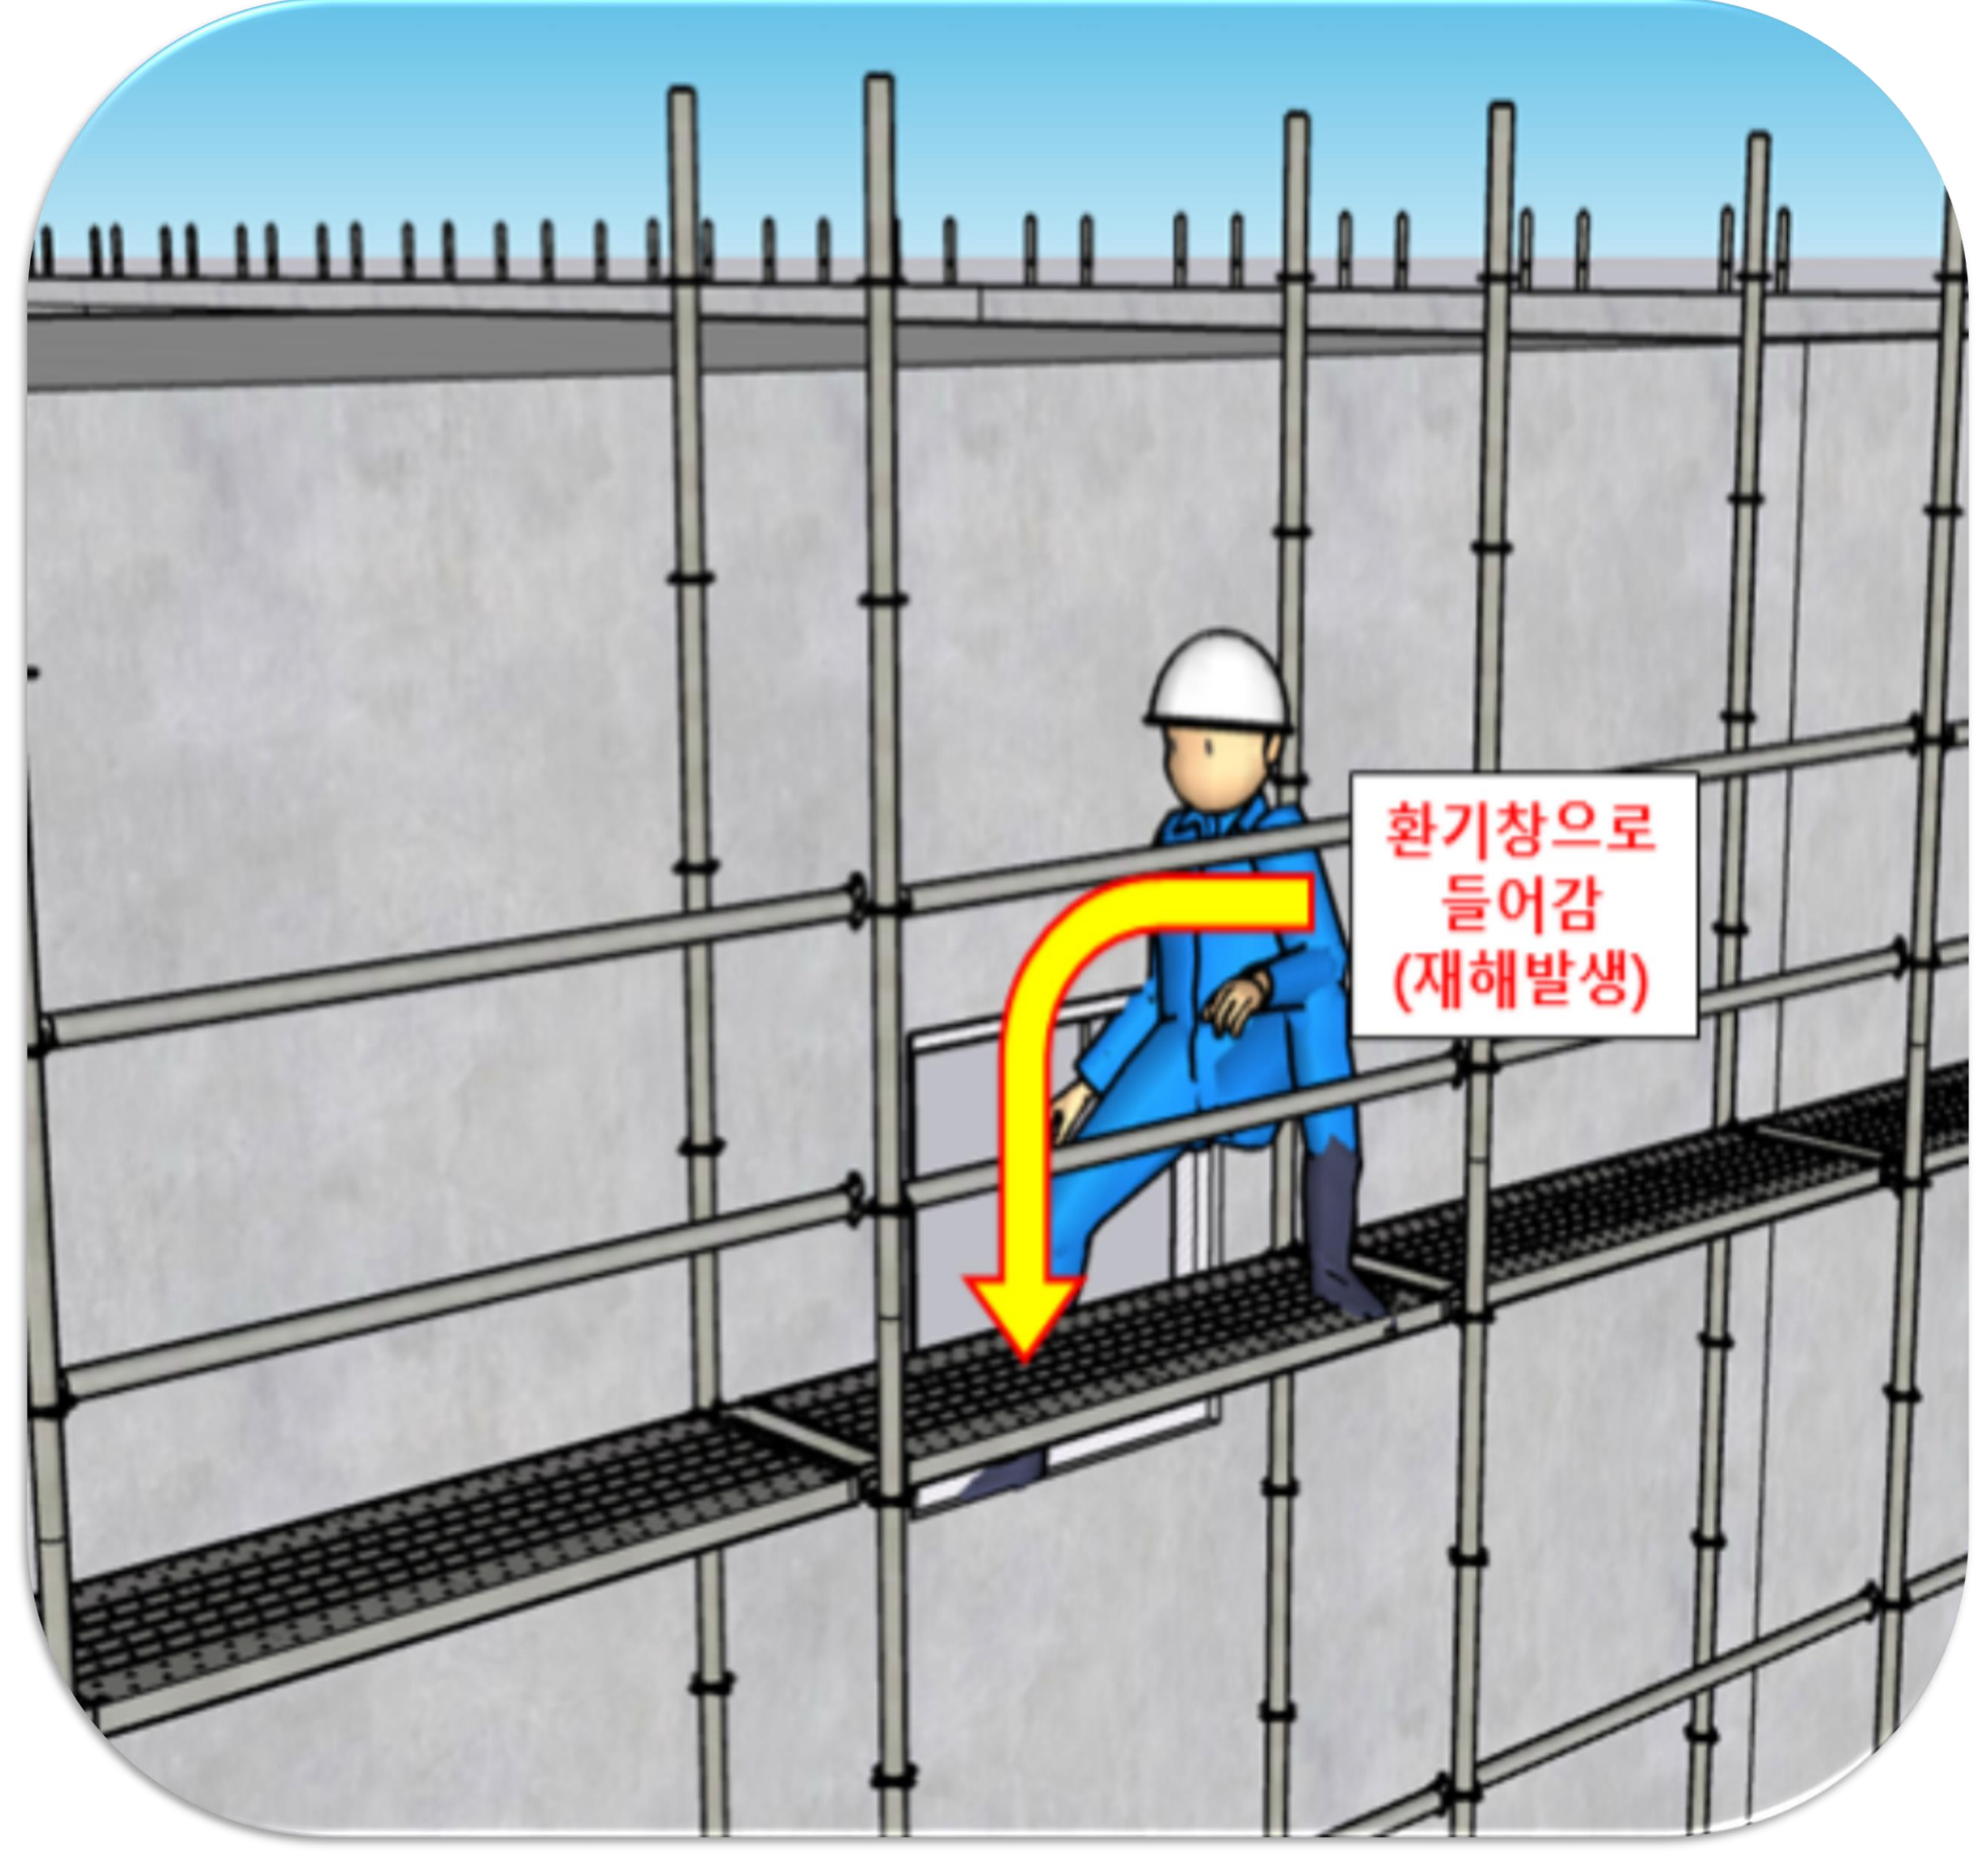
'23.5.16.(화) 12:20경 전남 목포시 소재, 「목포 0000 신축공사」현장에서 재해자(미장공)가 옥상 방수 누름 콘크리트 미장 작업 중 지상으로 내려가기 위해 외부 시스템비계 작업발판으로 건너간 후 이동 중, 주차타워 환기창으로 들어가 지하1층 바닥으로 떨어져(h≒33m) 사망함

- (개구부 덮개 미설치) 주차타워 환기창 등 추락위험장소에 개구부덮개 등 방호조치 미실시
- (현장관리 미흡) 주차타워 환기창 등 추락위험이 있으나 근로자가 인지하지 못한 장소에 대한 관리 미흡

- 주차타워 환기창과 같이 추락위험이 있는 개구부에 덮개, 수직형 추락방망 설치 등 방호조치를 실시
- 외부 비계에서 환기창으로 들어가지 못하도록 출입금지, 추락위험 표지 등 식별표시

- 옥상층 누름 콘크리트 타설 전 근로자가 사용 할 수 있는 가설계단, 리프트 등 승강설비의 위치를 고려하여 콘크리트 타설 순서를 계획
- 타설 중 지상으로 내려갈 경우 승강설비를 사용할 수 있도록 조치

- 주차타워 환기창 등 추락위험이 있으나 근로자가 인지하지 못한 장소는 안전교육 등을 통해 위험요소를 주지시키고, 해당 장소에 접근하지 못하도록 관리
