## 외부비계에 설치된 P.S.P 상부에서 천공 보조작업 중 추락

<b>공 사 명</b>	00병원 신축공사	<b>발생일시</b>	2013. 1. 9(수) 11:30경
<b>재해형태</b>	추 락	<b>재해정도</b>	사망 1명
<b>소 재 지</b>	전남 화순군	<b>공사규모</b>	지하1층, 지상5층
<b>재해개요</b>	2013.01.09(수) 11:30경, 전남 화순군 소재 00건설(주)에서 시공하는 00병원 신축공사 현장에서 협력업체 (주)00건설 소속 피해자가 지상 4층 외부비계에 설치된 P.S.P(아나방)에서 5층 바닥 캐노피 우수드레인 천공작업 시 아래로 떨어지는 물을 받기 위하여 천공지점 하부에 버킷을 받치고 있던 중 P.S.P 단부에서 몸의 중심을 잃고 약 20m 아래 지하 1층 토사 바닥으로 추락, 사망한 재해임

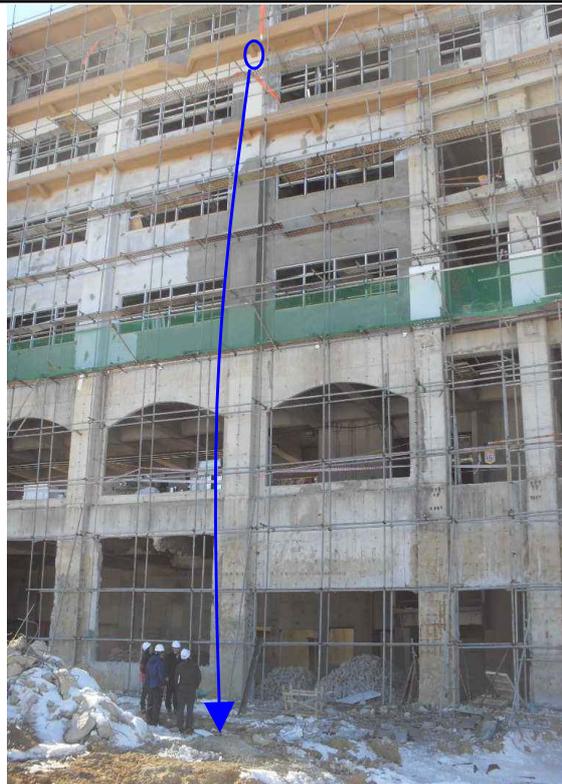
피재자 추락경로
