고속도로 터널내부 청소 작업 점검 중 노면청소차에 깔림

재해개요

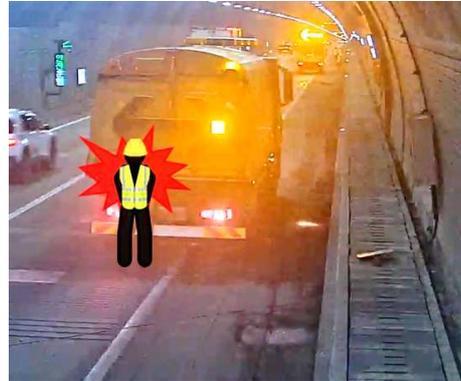
2024.04.00. 23:00경 충남 공주시에 소재한 000(도급인)
소속 재해자가 00고속도로 터널 내부에서 00(수급인)
이 수행하는 '노면 및 벽면 청소작업'을 점검하던 중, 후
진하는 노면청소차(기인물)에 깔려 사망함

- ▶ (부적절하게 작성된 작업계획서) 후방 사각지대가 발생하는 차량계 하역운반기계인 노면청소차를 후진하는 청소 작업임에도 불구하고, 구체적인 작업 방법 및 이동 경로 등의 내용이 부재한 작업계획서에 따라 수행함
- ▶ (후진 유도자 부재) 젖어 있는 오물을 제거하기 위해 노면청소차를 이용한 터널 내부 청소 작업 시 후진이 필수임에도 불구하고 후진을 유도하는 신호수가 부재
- ▶ (근로자 출입 금지 조치 미실시) 여러 종류의 작업 차량 및 작업자들이 혼재되어 근로자 충돌의 위험성이 존재하였지만 작업지휘자에 의한 철저한 출입 통제가 미 실시

- 1 적절한 작업계획서 작성 및 명확한 작업지휘**
 - 차량계 하역운반기계 등을 사용하는 작업에 따른 추락·낙하·전도·협착·붕괴 등의 위험 예방대책과 운행경로 및 작업방법을 포함한 작업계획서를 구체적으로 작성하여야 함
 - 작업지휘자는 작업계획서에 따라 작업지휘 업무만을 수행하며 전체 작업을 지휘하여야 함
- 2 후진을 유도하는 신호수 배치**
 - 후진하는 차량을 이용한 현장 작업 시 근로자가 작업구역 내에 있을 경우, 근로자 접촉을 방지할 수 있도록 후진 유도 업무만을 수행하는 신호수를 배치하여야 함
- 3 근로자 출입 통제 실시**
 - 작업반경 내 근로자의 출입을 금지하거나, 이동 통로를 이용할 수 있도록 통제하여야 함
