# ⚠️ 청소 작업 중 롤러 사이에 끼임 ⚠️

## 🚧 재해개요

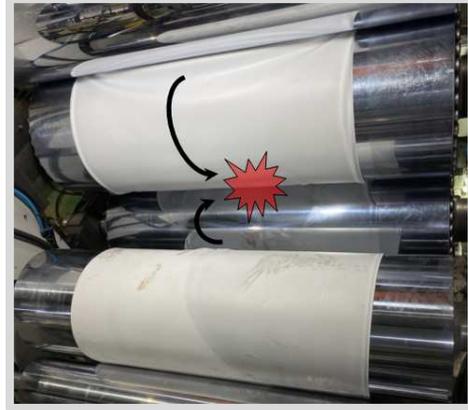
2024. 05. 00.(토) 03:48경 경기 포천시 소재 (주)OO에서 폴리프로필렌(PP) 시트 생산라인 4호기가 운전 중인 상태에서 폴리싱 유니트\* 내로 진입하여 작업하던 중 롤러기 중·하 롤러 사이에 우측 팔이 끼여 사망함

\* 폴리싱 유니트는 6개의 롤러로 구성되어 압출된 PP시트의 두께를 조절하고 냉각, 이송하는 설비임

- ▶ 운전정지 미실시
  - 운전을 정지하지 않은 상태에서 롤러기 청소 작업 중 작동 중인 롤러 사이에 신체가 끼임
- ▶ 방호울 등 끼임방호조치 미실시
  - 맞물려 회전하는 롤러로 인해 끼임 위험이 있으나 방호울 등 끼임방호조치를 미실시하여 위험점에 작업자의 신체가 접촉하여 끼임
- ▶ 급정지장치 설치 미흡
  - 급정지장치 작동 가능한 위치가 위험점에서 떨어져 있어 작업자가 비상 상황 시 설비 즉시 정지 불가능

- 1 기계·설비 청소 등 비정형 작업 시 운전 정지
  - 기계·설비 청소 등 비정형 작업 시 반드시 설비 운전을 정지
  - 운전 정지 후 주전원 차단 및 기동장치에 LOTO(잠금장치 및 꼬리표) 실시하여 제 3자에 의한 불시기동 방지
- 2 방호울 등 끼임방호조치 실시
  - 롤러기 물림점에 근로자가 접근할 수 없도록 방호울 등 끼임방호조치 실시
- 3 급정지장치 조작부 위치 변경
  - 작업자가 긴급 시에 쉽게 조작할 수 있는 위치에 급정지장치 조작부를 설치
