고소작업대에서 작업 중 떨어짐

재해개요

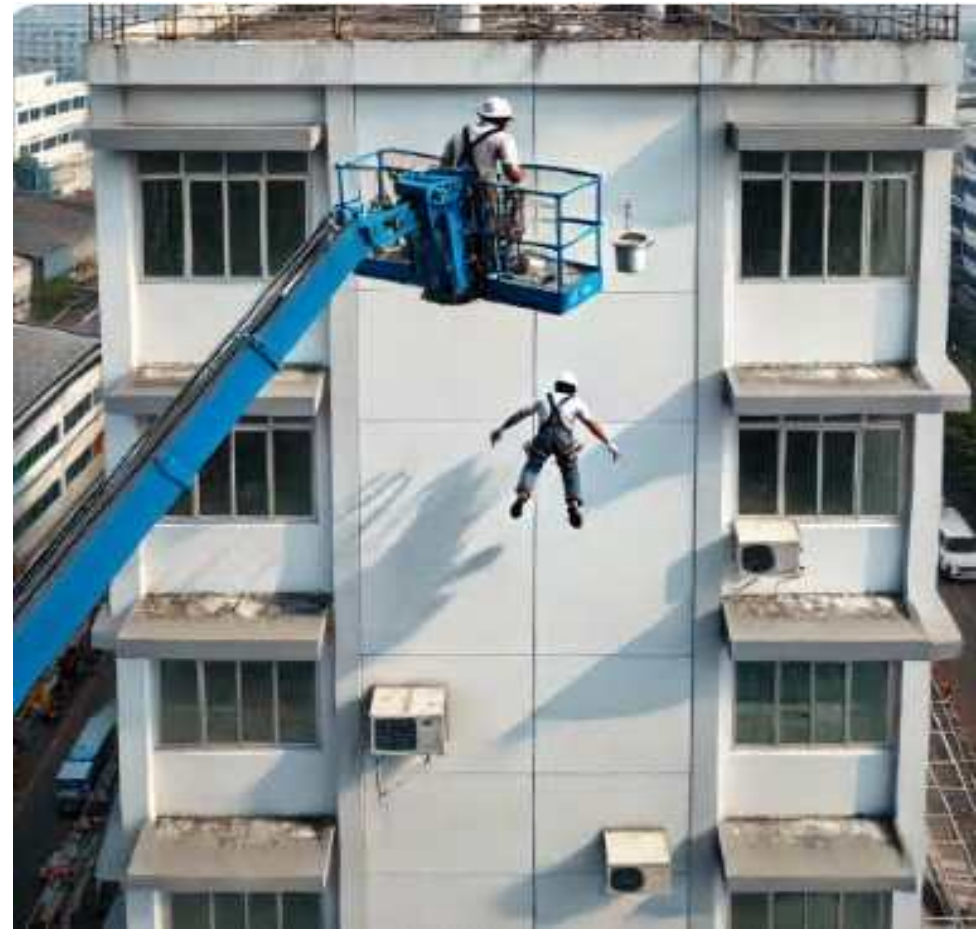
‘2024. 09. 00.(목) 09:00경 전북 소재
0000 현장에서 고소작업대에 탑승한
상태에서 외벽 도장 작업을 하던 중
몸의 중심을 잃고 지면으로 떨어짐(H=9.5m)

▶ 떨어짐 원인

- (안전난간 미설치) 작업대의 안전난간 일부 해체한 상태에서 고정하여 사용
- (안전대 미체결) 안전대는 착용하였으나 안전대의 고리를 걸지 못한 상태에서 작업 중 떨어짐.

1 고소작업대 안전난간 설치

- 고소작업대에 탑승하여 작업하게 하는 경우, 작업대의 전면부 및 측면 등 떨어질 위험이 있는 모든 부위에 안전난간을 설치하여 떨어질 위험 방지

2 추락에 의한 위험방지 조치

- 안전대를 지급하여 착용하게 하는 경우 안전대를 걸 수 있는 위치 및 방법 교육 철저
- 안전대를 걸지 않은 상태에서 작업대 이동 및 하강 등 고소작업대 작동 금지
