낙석물 청소작업 중 끼임

재해개요

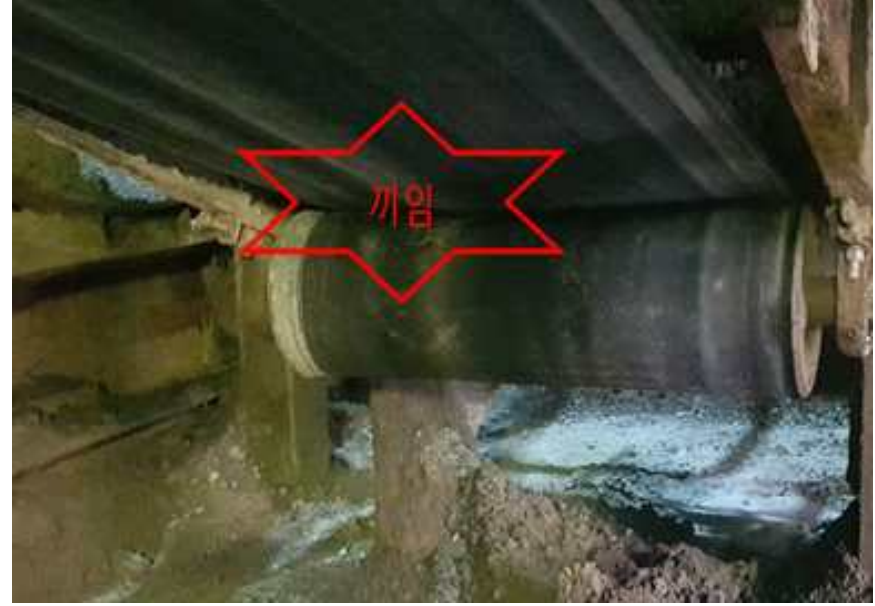
2017. 12.00.(토) 10:25경 경기도 화성시 소재 사업장에서 컨베이어 벨트 아래에서 낙석물 청소작업을 수행하던 재해자가 컨베이어 스넵 드럼과 벨트 사이에 끼여 사망함

- (방호덮개 미설치) 컨베이어 하부 및 스넵 드럼에 근로자 끼임점으로부터 보호할 수 있는 덮개 또는 울 등을 미설치
- (운전정지 미실시) 컨베이어가 작동중인 상태에서 하부 좁은 공간에 적층된 모래 제거 작업을 실시함

1 방호덮개 설치

- 근로자가 끼일 우려가 있는 스넵 드럼 부위를 덮을 수 있는 덮개 또는 울 등을 설치하여 신체가 접촉될 수 없도록 할 것

2 운전정지 실시

- 컨베이어의 정비·청소·급유·검사 수리 교체 등의 작업시 기계의 운전을 정지시킨 상태에서 작업을 실시할 것
