이동식 사다리 위에서 작업 중 떨어짐

재해개요

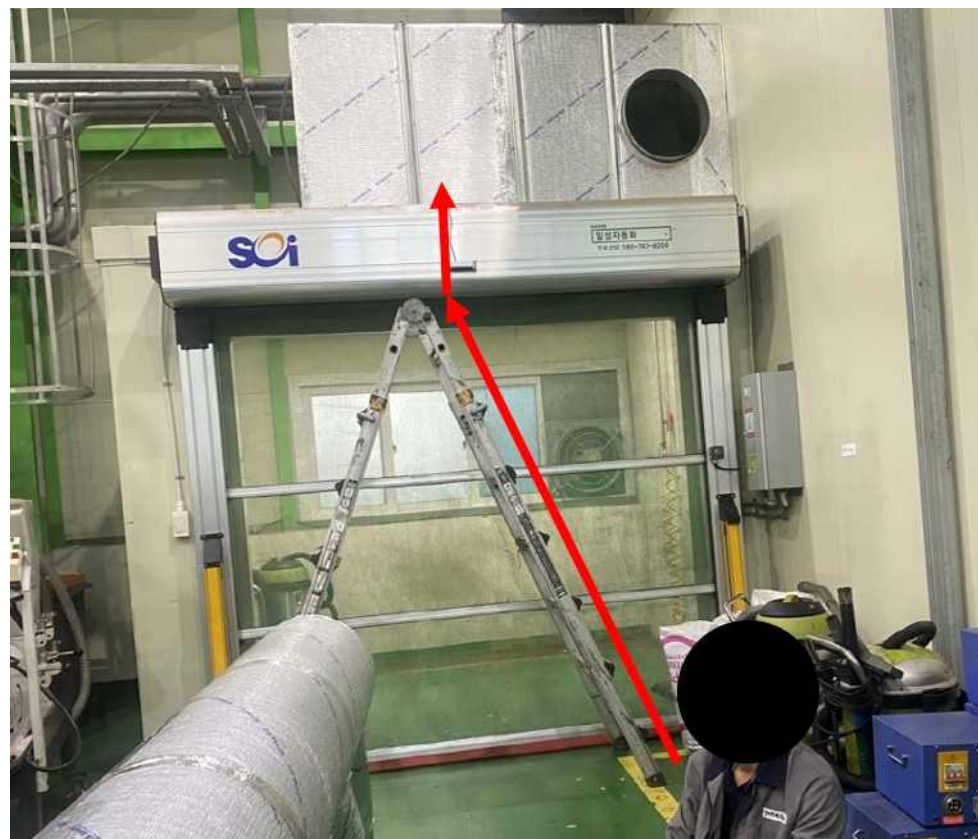
2024. 06.00.(월) 11:15경, 인천시 소재
의 제조업 사업장에서 재해자가 이동식
사다리 작업발판 위에서 배기 덕트 및
팬 설치 작업 중 중심을 잃고 약 3m
아래 바닥으로 떨어짐

▶ 작업발판 미설치

- (작업발판 미설치) 재해자가 떨어질 위험이 있는 장소에서 작업이 예정되어 있었으나 적절한 작업발판이 설치되어 있지 않은 상태였음

▶ 개인보호구 미착용

- (안전모 미착용) 재해자가 떨어질 위험이 있는 장소에서 작업을 하였으나 안전모를 착용하지 않은 상태였음

1 작업발판 설치

- 근로자가 떨어질 위험이 있는 장소에서 작업하는 경우 비계를 조립하는 등의 방법으로 적절한 작업발판을 설치하여 안전하게 작업할 수 있도록 조치하여야 함

2 개인보호구 착용

- 근로자가 떨어질 위험이 있는 장소에서 작업하는 경우 안전모를 지급하고 착용토록 하여 안전하게 작업할 수 있도록 조치하여야 함
