차량탑재형 고소작업대 상부에 올라서 작업중 떨어짐

재해개요

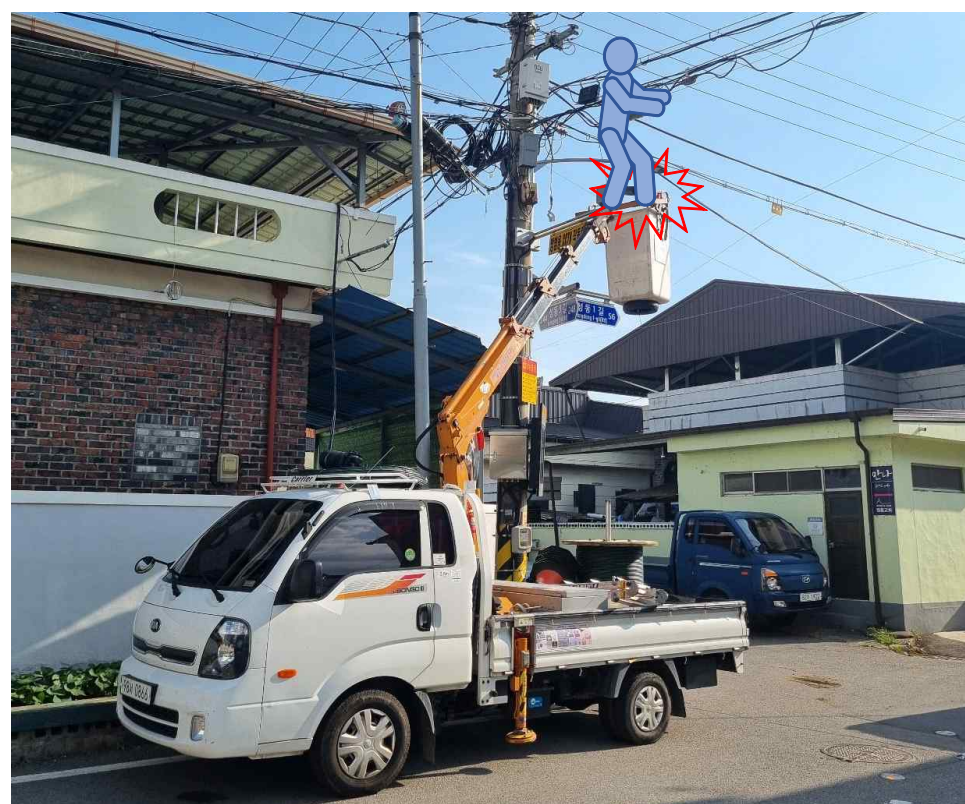
2024. 7. 00.(월) 15:58경 경북 상주시 소재 통신선로 설비 지장 이설공사 현장에서, 재해자가 차량 탑재형 고소작업대의 작업대(버킷) 상부에 올라서 조가선을 해체하던 중 지면으로 떨어짐 (H≒5m)

- ▶ 차량탑재형 고소작업대의 작업대(버킷) 이탈
 - (불안전한 자세) 전주에 설치된 장애물로 작업대를 적절한 작업 높이까지 상승시키지 못해 높이가 부족하자, 재해자는 작업대를 밟고 올라서서 작업하던 중 지면으로 추락함.
- ▶ 차량탑재형 고소작업대의 추락방지조치 미흡
 - (안전대 미 체결) 재해자는 안전대를 착용하였으나 착용한 안전대를 안전대 걸이 시설 등에 걸지 않고 작업하던 중 추락함.

- ① 차량 탑재형 고소작업대 사용 시 작업대(버킷) 이탈 금지
 - 고소작업대의 붐대를 상승시킨 상태에서 작업 시 고소작업대에 탑승한 작업자는 작업대를 벗어나지 않도록 하여야 함.
 - 주변 장애물로 인해 작업대의 높이가 부족한 경우 고소작업대 차량 위치를 조정하여 적절한 작업대 높이를 확보한 후 작업을 진행하여야 함.
- ② 차량탑재형 고소작업대 사용시 추락방지 조치 철저
 - 차량 탑재형 고소작업대를 사용해 작업할 경우 추락할 위험이 있으므로, 안전대를 착용하고 안전대 부착설비에 안전대를 체결하고 작업하여야 함.
