철골 구조물 위에서 떨어짐

재해개요

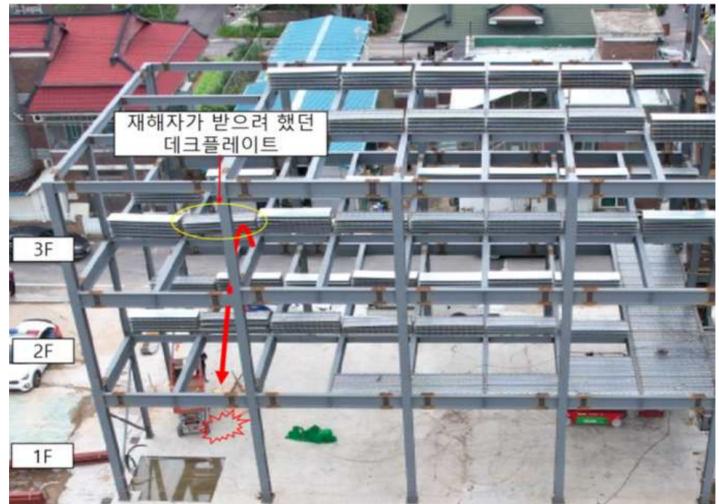
2024. 07.00.(목) 10:45경, 파주시 소재의
근린시설 신축공사 현장에서 재해자가
철골 보 상부에서 데크플레이트 자재를
받으러 이동 중 발을 헛디뎠다 8.8m 아래
1층 콘크리트 바닥으로 떨어짐

▶ 추락방지조치 미실시

- (추락방호망 미설치) 근로자가 떨어질 위험이 있는 철골 구조물에 추락방호망 미설치
- (안전대 부착설비 미설치) 재해자의 작업구간인 철골구조 전반에 안전대 고리를 체결할 수 있는 안전대 부착설비 미설치

1 추락방호망 설치

- 근로자가 추락할 위험이 있는 장소에는 작업발판을 설치해야 하며 작업발판 설치가 어려울 경우 규격에 맞는 추락방호망을 설치

2 안전대 부착설비 설치

- 공정간섭, 통로 확보 등의 사유로 작업발판이나 추락방호망 설치가 곤란한 경우 안전대 부착 설비를 설치한 후 근로자가 안전대 고리를 사용하도록 지도
