# 갱폼과 함께 추락

## 재해개요

2024. 01.04.(목) 09:39경 파주시 소재 건설 현장에서 작업발판일체형거푸집(이하 '갱폼' 이라 함)해체 작업 중 갱폼을 인양 장비에 매달지 않은 채 갱폼 고정볼트를 전부 풀어 갱폼과 재해자가 함께 떨어짐

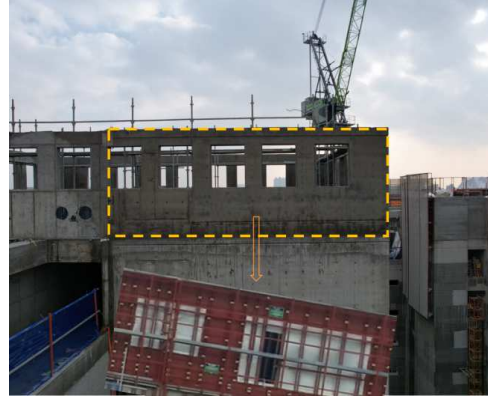
- (인양장비 미연결) 갱폼을 타워크레인에 매달지 않은 채 작업을 수행함
- (고정볼트 선해체) 갱폼 고정볼트를 사전에 전부 해체하여 갱폼이 벽에서 이탈됨
- (오판요소 작용) 갱폼의 최상단 고정볼트용 안전커버가 개방됨에 따라 근로자가 갱폼이 인양장비에 매달린 것으로 착각할 수 있는 요소가 작용함

- 갱폼을 인양장비와 연결한 후 작업자의 안전을 확보하여 설치 및 해체 실시
- 갱폼이 인양장비와 연결되었는지 여부를 반드시 수신호를 통해 확인 후 작업

- 작업의 편의성을 위한 고정볼트 선해체를 금지하고 순서에 맞는 볼트 해체 실시
- 최상단 및 최하단의 고정볼트는 가장 마지막에 해체 철저
