# 굴착기에 근로자 깔림

## 재해개요

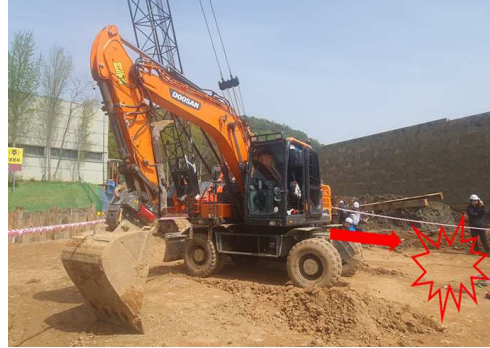
2024. 04.00.(수) 07:27경 인천시 서구 소재  
 오수처리시설 건설현장에서 굴착기로  
 지반 평탄화 작업을 실시 도중 재해자가  
 후진하는 굴착기 뒷바퀴에 깔려 사망함

- (근로자 접촉방지 미흡) 차량계 건설기계에서 근로자가 부딪칠 위험이 있는 구간에 근로자 출입을 금지하지 않음
- (건설기계의 신호방법 미확립) 차량계 건설기계를 사용하여 작업하는 경우 신호방법을 정하고 운전자는 신호에 따라 작업을 진행하여야 하나 신호방법의 부재로 재해자가 깔림

- 차량계 건설기계에서 근로자가 부딪칠 위험이 있는 구간에 근로자의 출입금지 조치 실시
- 장비 작업구간과 근로자 작업구간을 구분하여 차량계 건설기계와의 부딪칠 위험 제거

- 현장 내 작업중인 건설기계 운전원과 유도자 상호간 무전기 등을 통하여 명확한 신호 체계 확립

- 차량계 건설기계 운전원은 전후방 시야 확보 및 회전반경 내 충돌 위험을 확인하고 이동 철저
