복공판 이격하던 중 추락

재해개요

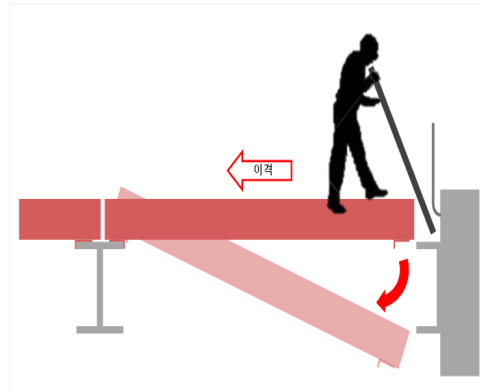
2023. 11. 00.(월) 14:26경 서울시 소재 OO 현장에서 복공판 상부에 노출되어 있는 철근마감 작업을 위해 복공판을 이격시키던 중, 밟고있던 복공판과 함께 지하로 떨어져 사망함

- (설계도면 미준수) 복공판 사이 이격거리 및 걸침길이 등 설계도면 미준수
 - * 밀림방지 앵글의 설치 위치 부적절 등 복공판 설치 시 구조검토 의견 미준수
- (안전대 미체결) 추락 위험이 있는 장소에서 안전대 체결 관리감독 미실시

① 복공판 등 가시설물 설치 시 설계도서 준수

- 복공판 설치 시 설계도면에 따라 이격거리 및 걸침길이 준수
- 구조검토 의견서에 따른 검토내용 준수

② 개인보호구 착용상태 관리감독 철저

- 추락위험이 있는 장소에서 작업할 경우 안전대 부착설비 설치
- 안전대 착용상태 등 상시 관리감독
