비계층간 이동 중 떨어짐

재해개요

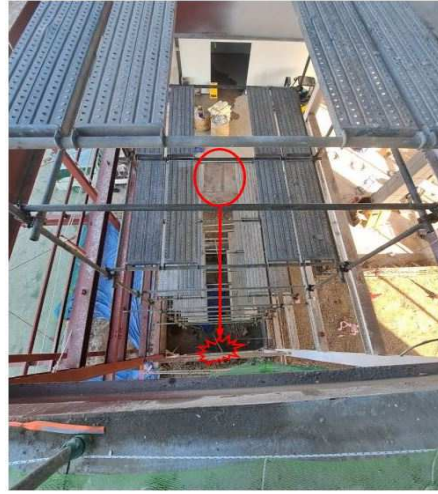
2023. 12. 00.(토) 14:30경 인천광역시 서구 소재 (주)〇〇〇〇에서 엘리베이터실 비계 조립 과정에서 비계 수평재를 밟고 내려오던 중 실족하여 개구부를 통해 약 17m 아래 피트(pit) 바닥으로 떨어져 사망한 재해임

- (이동 경로 미확보) 비계층 간 이동 통로를 확보하지 않아 비계 수평재를 밟고 이동
- (개구부 추락방호 미조치) 개구부 덮개, 추락방호망 등 미설치
- (작업관리 소홀) 이동통로, 추락방호 조치를 검토하지 않은 채 조립반의 경험과 판단에 의존

- 고정사다리 및 계단 등 통로를 설치하여 이동 안전성 확보

- 개구부 덮개, 추락방호망 설치 등 추락방호 조치 철저

- 작업투입 전 이동통로, 추락방호 검토 후 조치
