샌드위치패널 상부 작업 중 추락

재해개요

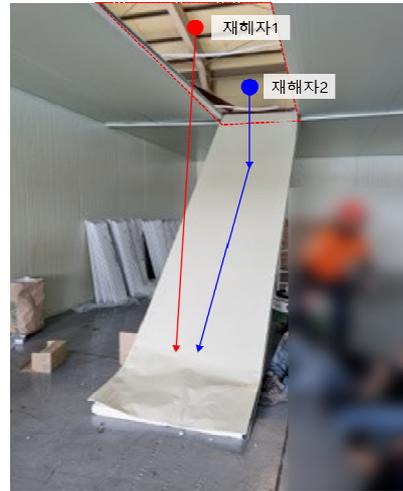
2023. 08. 00.(월) 10:50경 경기도 화성시 소재
OOOOO 콘센트 조립 작업장에 LED 전등을
설치하기 위해, 샌드위치패널로 만들어진 작업장
천장(높이 2.9m)에 올라간 재해자 2명이, 패널
한 장에 동시에 올라선 순간 패널의 고정부가
뜯겨지며 작업장 바닥으로 추락하여 부상당함.

- 별도의 작업발판과 이동통로 없이 천장 마감재인 패널을 밟고 작업 중 재해자들의 체중을 버티지 못하고 패널이 탈락되면서 추락재해가 발생함.

1 구조적 안전성이 확보된 작업발판 설치 후 천장 작업 실시

- 단순 천장 마감재인 패널은 작업자의 하중을 버틸 수 있는 구조적 안전성이 매우 미흡하므로 패널 상부 작업 필요 시 주변 패널 해체 후 적정 작업발판을 패널 하부에 설치(비계 등을 이용하여 작업발판 설치 또는 고소작업대 이용) 후 작업

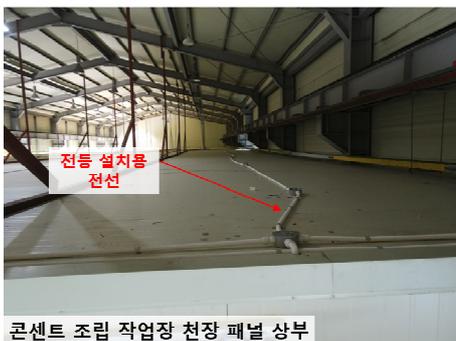
콘센트 조립 작업장 천장 패널 상부

2 작업 방법 변경을 통한 패널 상부 작업 지양

- 패널 상부 또는 하부에 구조적 안전성이 확보된 작업발판을 확보하기 어려운 경우 전등 설치용 전선을 천장 패널 하부에 설치하는 등 작업 방법을 변경하여 천장 패널 상부에서의 작업을 지양

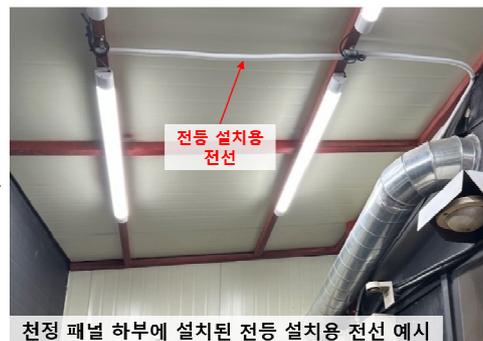
<작업방법 변경 예시>

천장 패널 하부에 설치된 전등 설치용 전선 예시
