이동식 사다리 에서 작업 중 추락

재해개요

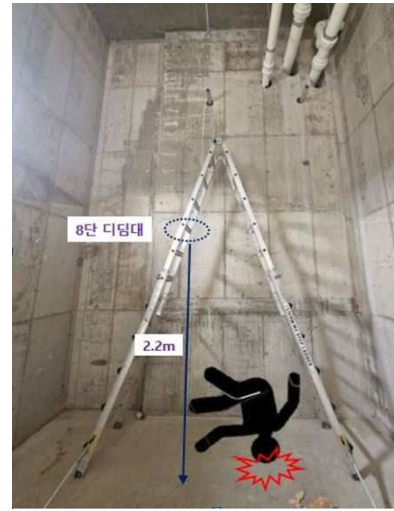
2024. 04. 00.(목) 15:17경 경기동 파주시 소재
(주) 0000 아파트 신축공사 현장에서 이동식
사다리에서 배관 작업을 하던 중 몸의 중심을
잃으면서 2.2m 아래 콘크리트 바닥으로 떨어짐

- ▶ 작업발판 및 고소작업대 미 사용
 - 작업발판 및 고소작업대 사용이 가능하였으나, 이동식 사다리를 사용하여 작업
- ▶ 개인보호구 미 착용
 - 안전모와 안전대를 미 착용한 상태에서 작업

- 1 작업발판 및 고소작업대 사용
 - 작업발판 대용으로 이동식 사다리 사용을 지양하고, 작업발판 및 고소작업대를 사용하여 작업
- 2 개인보호구 착용 철저
 - 떨어질 위험이 있는 장소에서 작업을 할 경우 안전모 및 안전대 착용
- 3 이동식 사다리 이동통로 용도로 사용
 - 이동식 사다리 사용이 불가피한 경작업을 제외하고, 이동식 사다리는 이동통로 용도로만 사용할 것을 권장
