⚠ 컨테이너 이설 작업 중 사다리에서 추락 ⚠

2023. 08. 00.(화) 17:19경 청도군 고수리 소재 0000 0000 부근 방음벽 설치 공사 현장에서 컨테이너를 이설하기 위해 컨테이너에 연결된 그늘막 (천막)을 제거하고 잔여 천막을 고정시키던 중 재해자 2명이 사다리(발붙임 사다리, A형)에서 떨어져 부상당함

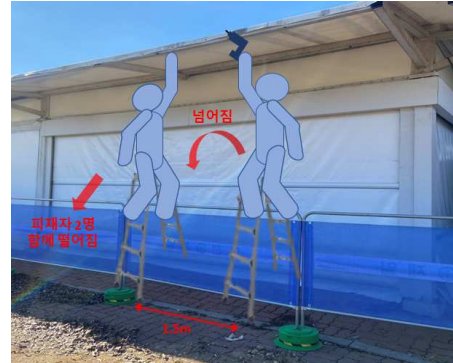
▶ 전도 위험이 높은 사다리를 작업대로 사용

- (안전한 작업대 미 사용) 재해발생 장소에서 이동식 비계, 말비계 등 보다 전도 위험이 낮은 작업대를 사용할 수 있는 공간이 있었으나 사다리를 작업대로 사용함

▶ 사다리 전도방지조치 미흡

- (아웃트리거 미 설치) 사다리에 아웃트리거를 설치하는 등 전도 방지 조치를 하지 않은 상태에서 사다리를 작업대로 사용함

① 안정적인 구조의 작업대 사용

- 근로자가 추락할 위험이 있는 장소에서 작업 할 때는 이동식 비계, 말비계 등 안정적인 구조의 작업 발판을 설치하여 작업하여야 함.

② 사다리는 이동통로 용도로 사용

- 사다리 사용이 불가피한 경작업을 제외하고 사다리는 이동통로 용도로만 사용하고, 사다리를 부득이하게 작업대로 사용하는 경우 아웃트리거 설치 등의 전도방지 조치를 철저히 하여 작업하여야 함.
