갠트리 크레인 새들과 주변 구조물 사이에 끼임

재해개요

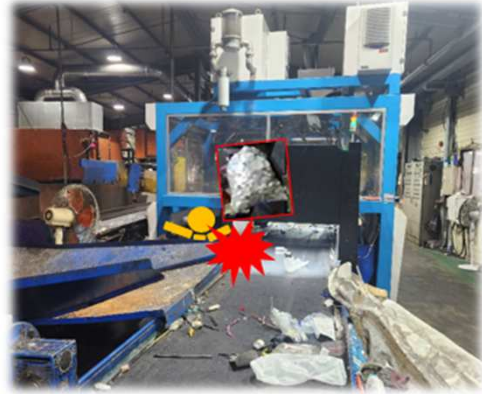
2024. 4. 00.(수) 00:00경 경기도 남양주시 소재 (주)000에서 재해자가 컨베이어 상부 설비에 걸린 비닐을 제거하기 위해 가동 중인 컨베이어 통행을 시도하다가 넘어지면서 컨베이어와 구조물 사이에 끼어 사망(1명 사망)

- (컨베이어 운전정지 미실시) 컨베이어 관련 작업 시 컨베이어 운전정지를 하지 않고, 가동 중인 컨베이어 위로 통행하려다가 균형을 잃고 넘어짐
- (컨베이어 통행 제한 미흡) 컨베이어 통행을 제한하지 않고, 안전한 통로로 통행하도록 하거나 컨베이어 건널다리 설치 등 필요한 조치를 실시하지 않음

1 컨베이어 관련 작업 시 운전정지 후 실시

- 가동 중인 컨베이어로 인하여 사고 우려가 있는 작업 수행 시 컨베이어 운전을 정지하여야 함
- 컨베이어 운전정지 시 기동장치에 잠금장치(LOCK-OUT) 및 표지판(TAG-OUT)를 설치하여 작업 중 제 3자에 의한 컨베이어 불시기동으로 인한 사고를 방지하여야 함

2 컨베이어 통행 제한 철저

- 근로자가 가동 중인 컨베이어 위로 통행하지 못하도록 방책 등을 설치하여야 함
- 근로자를 컨베이어 위로 넘어가도록 하는 경우에는 근로자가 안전하게 통행할 수 있는 건널다리를 설치하여야 함
