로더로 골재운반 작업 중 충돌

재해개요

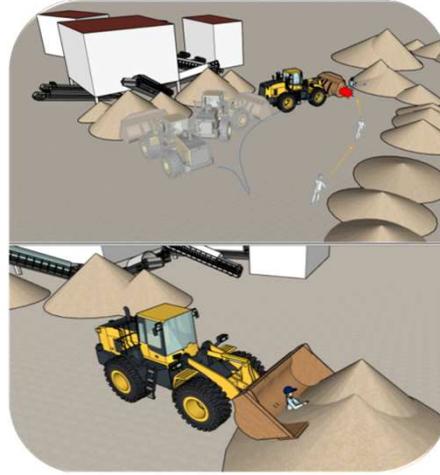
2024. 03. 00.(목) 12시경 충남 공주시 소재
 OO 사업장에서 재해자가 골재 운반·출하
 작업 중이던 로더의 작업반경을 가로질러
 이동하던 중 로더 버킷에 충돌하였고,
 이를 인지하지 못한 로더가 그대로 재해
 자를 골재 더미 쪽으로 밀고 나가며 이동
 한 후 골재를 퍼 올리는 과정에서 사망함

- (안전통로 미확보) 사무실, 기숙사 등으로부터 작업장으로 이동하는 동선에는 근로자가 사용할 수 있는 안전한 통로를 설치하여야 하나, 로더의 작업반경과 겹치지 않고 안전하게 이동할 수 있는 통로가 확보되어 있지 않음
- (접촉방지조치 미실시) 차량계 건설기계인 로더를 사용하여 골재 상차작업을 하는 경우 근로자가 부딪칠 위험이 있는 로더 작업반경 내에는 근로자의 출입을 통제하고 이동 동선을 분리하는 등 접촉방지조치를 실시하여야 하나 미실시

- ① 안전한 통로 확보
 - 근로자가 작업장 내에서 이동할 경우 안전하게 통행할 수 있도록 안전 통로 설치 및 통로 표시
- ② 접촉방지조치 철저
 - 차량계 건설기계인 로더를 사용하여 작업을 하는 구간에는 작업반경 내 근로자의 출입을 통제하여 건설기계와의 접촉 방지
 - 위험 작업 구간은 신규 채용자를 포함한 모든 근로자가 항상 인지 및 숙지할 수 있도록 TBM 등을 통해 매일 공유
