벨트 컨베이어에 끼임

재해개요

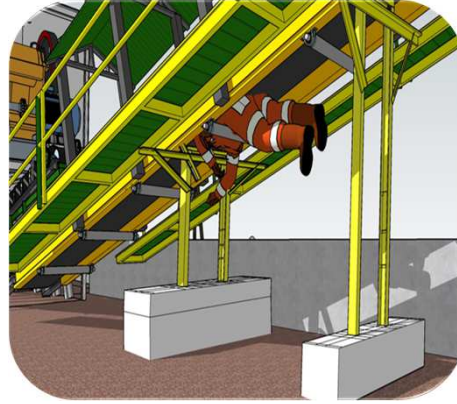
- 2024. 04. 00.(금) 15:40경
- 부산시 소재 000 사업장에서
- 벨트 컨베이어 하부를 청소하던 중
- 벨트와 리턴 롤러 사이에 끼어 사망함.

- 1 근로자가 끼일 위험이 있는 부위에 방호장치 미설치**
 - 벨트, 롤러 등에 근로자의 접근을 차단하기 위한 덮개, 울 등이 미설치
- 2 컨베이어를 정지하지 않고, 유지보수 작업을 수행함**
 - 컨베이어의 검사, 청소, 정비, 보수 등 유지보수 작업 시 기계 운전을 정지하여야 하나, 컨베이어가 가동 중인 상태로 작업 수행

- 1 근로자가 끼일 위험이 있는 부위에 방호장치 설치**
 - 벨트, 롤러, 체인 등 벨트 컨베이어의 동력 전달부에 덮개 설치
- 2 컨베이어 정비, 청소 등의 작업 시 안전조치(운전정지, 기동장치 잠금장치) 철저히**
 - 컨베이어의 검사, 청소 등 유지보수 작업 시, 기계의 운전을 정지한 후에 작업 실시
 - 기계의 운전을 정지한 경우에 사람이 기계를 가동시키는 것을 방지하기 위하여 기동장치에 잠금장치 설치 후 열쇠 별도 관리 또는 표지판 설치
