# 중량물 적재 작업 중 지하 개구부로 추락

## 재해개요

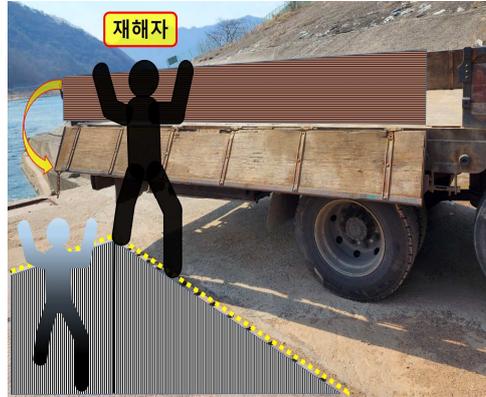
2024.03.00. 11시경 충북 단양군 소재 000  
현장 지하에 있는 발전기를 인양하여 적  
재하는 과정에서, 개구부에 인접하여 주  
차한 화물자동차 적재함을 잡고 이동하  
던 재해자가 덮개가 열리며 손을 놓쳐 지  
하로 추락(H=9.5m)하여 사망함

- (개구부 안전조치 미시행) 지하에 있는 발전기를 반출하기 위해 발전기실 덮개를 해체하여 높이 약 10미터의 개구부가 발생하였으나, 발전기를 반출한 후에도 덮개를 다시 덮지 않아 추락 위험이 있는 상황에서 적재 작업을 수행하는 과정에서 사고가 발생함
- (안전난간 미설치) 작업자가 떨어질 위험이 있음에도 불구하고 안전난간이 설치되어 있지 않음
- (근로자 접근금지 미시행) 개구부 주변 근로자 접근금지 조치 등이 부재함
- (개인용 보호구 미착용) 안전난간이나 추락방호망 설치가 불가능할 경우 안전대를 사용하여야 하지만 안전대 부착설비가 없으며, 안전대 및 안전모 미착용 상태에서 작업을 수행함

- 추락 예방을 위한 안전난간을 설치하고, 필요시 안전대를 걸어 사용할 수 있어야 함
- 안전난간 설치가 불가능한 경우 개구부 전체를 막을 수 있는 추락방호망을 설치하거나, 안전대를 사용할 수 있는 안전대 부착설비를 설치하여야 함

- 중량물 취급 및 차량계 하역운반기계 사용 등으로 인한 작업 수행 시 사전에 작업계획서를 작성하고 현장에 작업지휘자를 두어야 함

- 추락할 위험이 있는 모든 작업 시 안전모를 지급하고 지속적으로 관리하여 착용토록 해야 함
