⚠ 컨베이어 하단 정리 작업 중 맞음 ⚠

🚧 재해개요

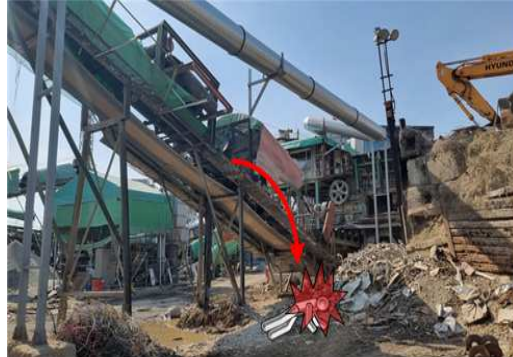
2023. 10. 00.(수) 08:55경 충북 청주시 소재 000000(주) 쇠석기 설비에서 재해자가 컨베이어 하단 지면에 쌓인 토사 및 폐기물 등을 정리하던 중, 컨베이어에서 떨어진 낙하물에 맞아 쓰러져 치료 중 사망함.

- (낙하물 방지 조치 미흡) 컨베이어에서 낙하물이 떨어질 위험이 있으나 일부 구간에만 덮개가 설치됨.
- (개인 보호구 미착용) 낙하물에 의한 맞을 위험이 있는 장소에서 작업 중 안전모를 미착용함.
- (작업절차 미수립) 컨베이어 정지단계에서 하단 정리 작업 등에 대한 작업 절차를 미수립함.

- 낙하물이 떨어져 근로자가 위험해질 우려가 있는 경우 위험 구간 전체에 덮개를 설치하는 등 낙하물 방지 조치를 하여야 함.

- 컨베이어 하단 및 선별구간에서 낙하물에 맞을 위험이 있는 경우 해당 구간은 출입금지 조치 필요하고 근로자가 사용할 안전한 통로를 구획하여 해당 통로로 이동 할 수 있도록 조치를 하여야 함.

- 낙하물에 의해 맞을 위험이 있는 장소에서 안전모 등 보호구를 착용하여야 함.
