# 3년간 건설공사 달비계 작업 사망자 38명

모든 달비계 작업은 생명을 앗아갈 수 있습니다.

①로프 고정, ②수직구멍줄 설치, ③안전대 착용으로 예방할 수 있습니다.

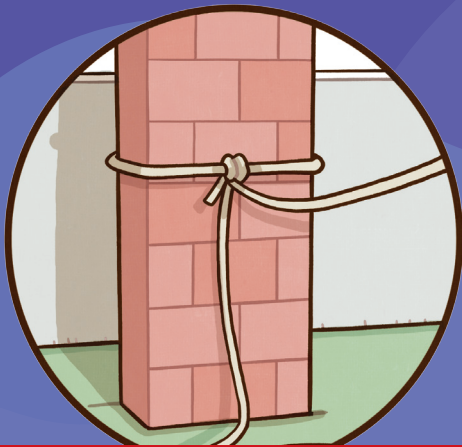
작업용 로프 및 구멍줄  
각각 고정점  
2개소 이상 미설치

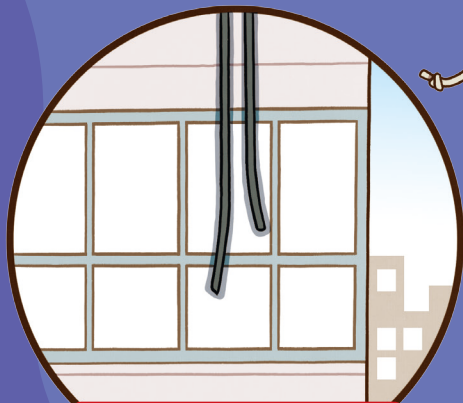
짧은 로프 사용

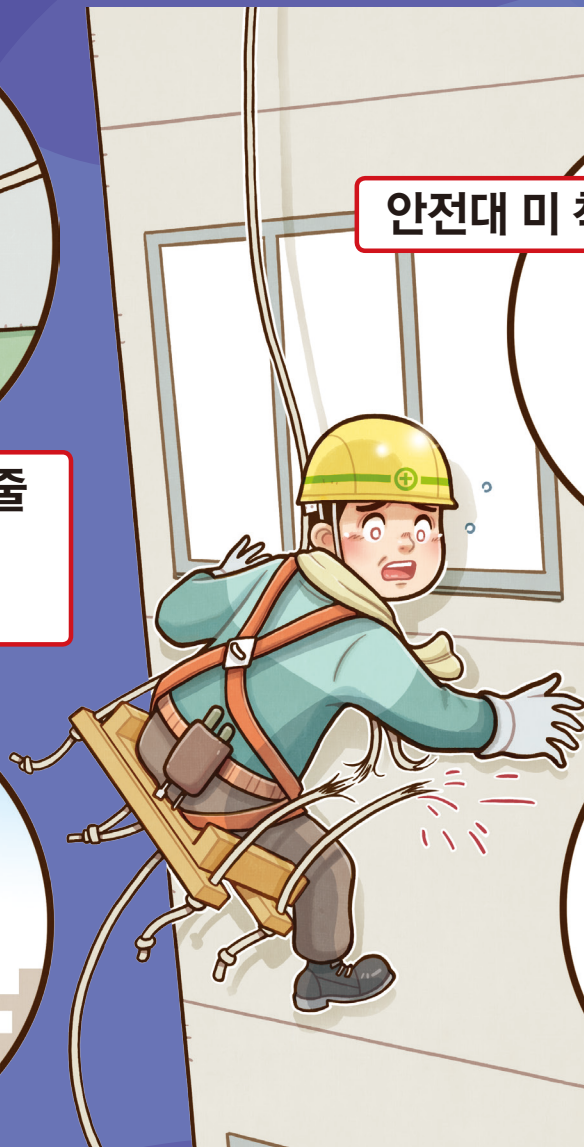
안전대 미 착용

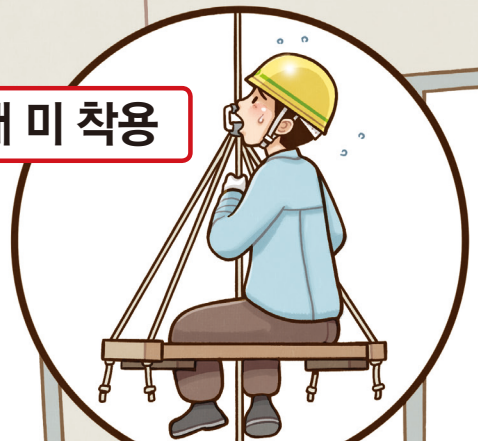
구멍줄 미 설치

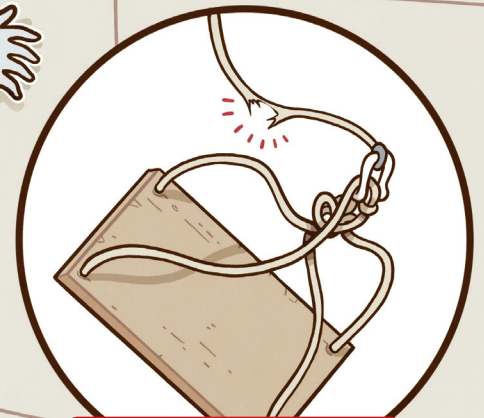
파손 로프 사용

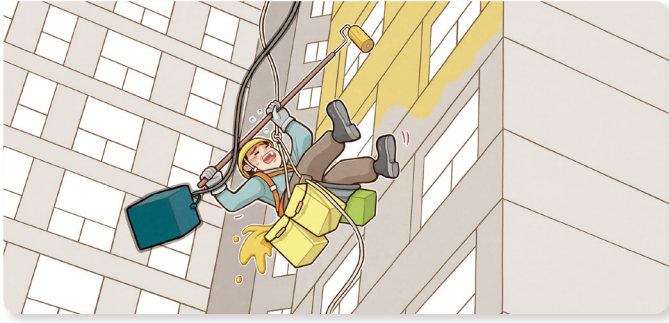
### ▶ 도장 작업 : 3년간 22명 사망

아파트 외벽 도장작업 중 낙하한 페인트 이송 호스에 맞아 무게 중심을 잃고 추락하여 사망

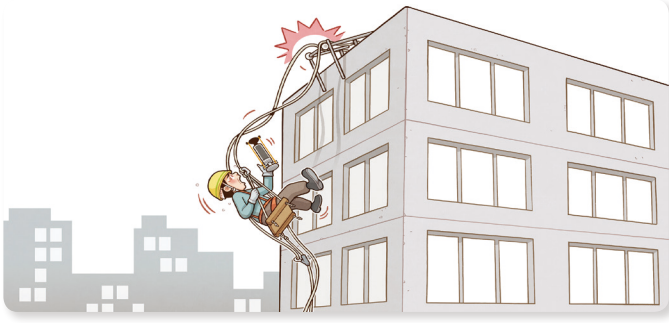
### ▶ 균열보수·방수 작업 : 3년간 5명 사망

아파트 외벽 균열 보수 작업 중 상부 낙하물에 의해 무게중심을 잃고 추락하여 사망

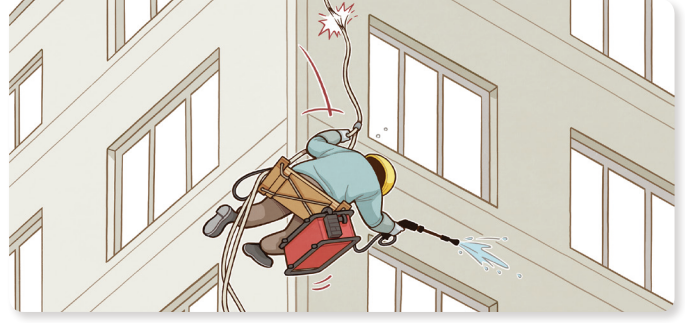
### ▶ 청소, 설비설치 등 기타 작업 : 3년간 4명 사망

아파트 외벽의 먼지 페인트 균열 등을 제거하는 작업을 하던 중 무게중심을 잃고 추락하여 사망
