2022년 화학사고 사례연구

진공세척건조기 세척액 누출 화재사고

충남권(서산) 화학사고예방센터

6호 :

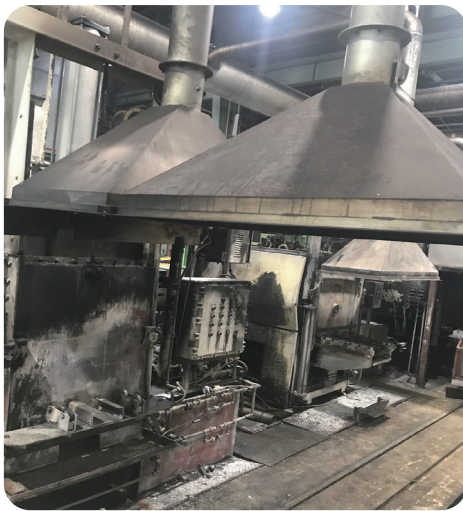
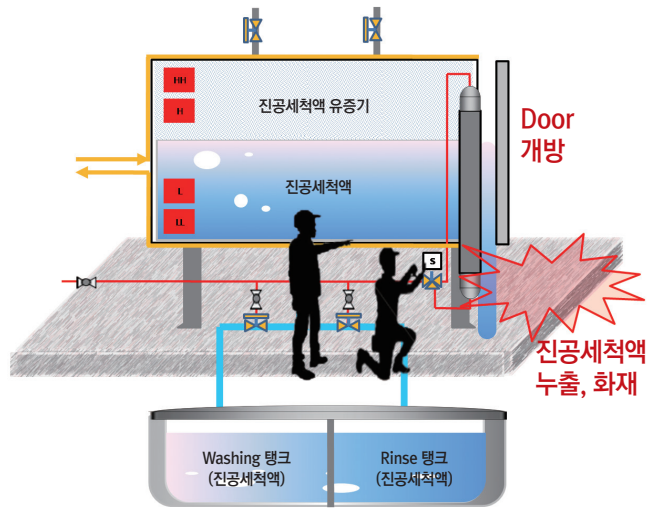
그림 1 진공세척건조기 및 사고발생상황

- 2021년 6월 ○○○○사업장 열처리 공정에서 배치(Batch) Type 열처리로 진공세척 건조기의 세척액 공급 밸브 동작 불량 점검 중 세척액 누출로 화재가 발생하여 작업자 2명이 화상을 입은 사고임.

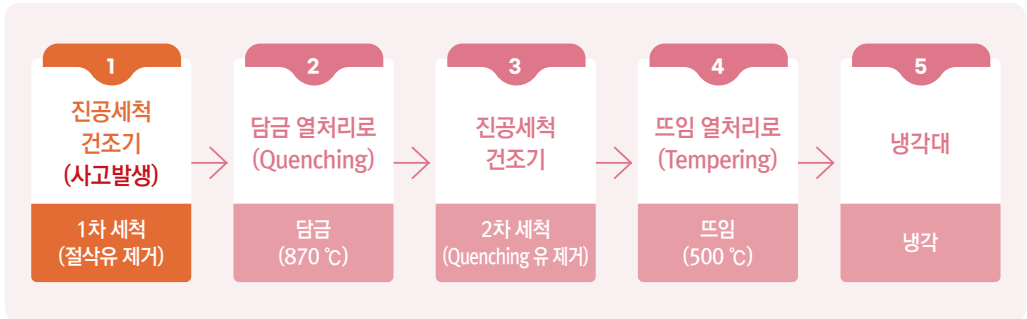
그림 2 열처리 공정 흐름

- ① 1차 세척 (Washing & Rinse) : 볼트의 기계적 가공 시 묻어 있는 이물질과 절삭유를 진공상태에서 세척액으로 씻어내는 단계
- ② 담금 (Quenching) : 볼트를 가열하여 경도를 높이는 단계이며, 고온으로 가열된 볼트가 탄소를 잃어 경도가 떨어지는 것을 방지하기 위해 분위기가스를 투입하여 고온으로 가열된 볼트의 내부 변화를 저지하고 안정된 상태를 유지하기 위해 Quenching oil로 냉각함 (사용한 분위기가스는 도시가스 버너로 소각하여 제거)
- ③ 2차 세척 (Washing & Rinse) : 담금 단계에서 볼트에 묻은 Quenching oil을 진공 상태에서 세척액으로 씻어내는 단계
- ④ 뜨임(Tempering) : 담금질한 볼트를 적정 온도로 재가열하는 단계
- ⑤ 냉각 : 뜨임에서 가열된 볼트를 상온으로 냉각하여 조직을 안정시키고 내부 응력을 제거하는 단계

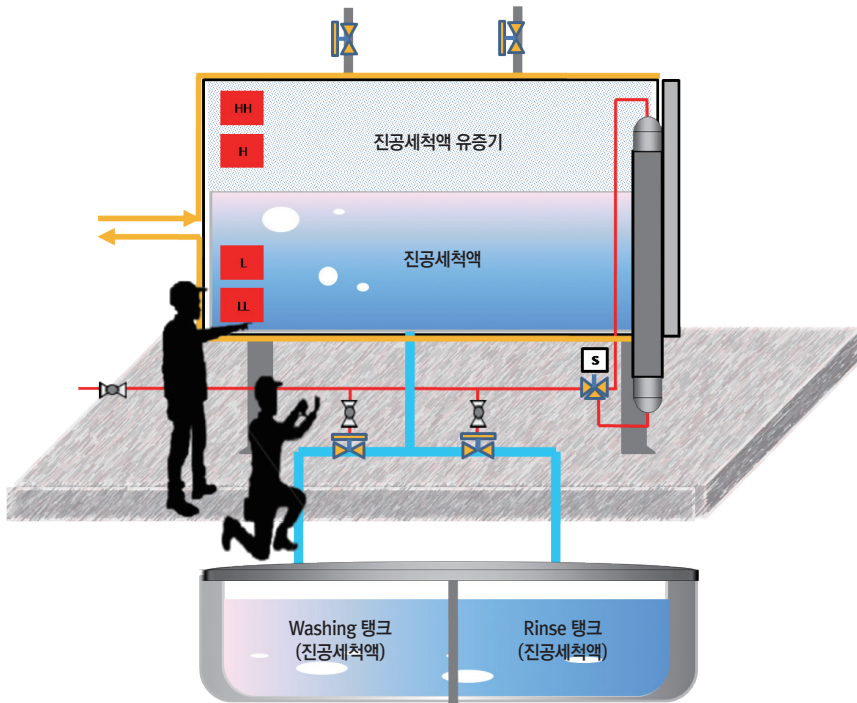
그림 3 사고발생 상황 추정도 (Washing 밸브 접근)

일시	작업 현황
2021년 06월 ○○일 21:45 경	<ul style="list-style-type: none"> 배치(Type) 열처리로 가동
06월 ○○일 00:29 경	<ul style="list-style-type: none"> 진공세척건조기 진공 파괴 밸브 닫힘 이상 발생
06월 ○○일 00:30 경	<ul style="list-style-type: none"> 진공세척건조기 진공 밸브 열림 이상 발생 및 해제
06월 ○○일 00:41 경	<ul style="list-style-type: none"> 진공 파괴 밸브 닫힘 이상 해제
06월 ○○일 00:41 ~ 46 경	<ul style="list-style-type: none"> 진공 파괴 밸브 “닫힘 이상”, “열림 이상” 발생과 해제가 반복되다 최종적으로 “닫힘 이상”이 해제됨
06월 ○○일 01:41 경	<ul style="list-style-type: none"> 진공세척건조기 Washing 밸브가 설치된 장소로 작업자가 접근함 [그림 3] 참조
06월 ○○일 01:42 경	<ul style="list-style-type: none"> 진공세척건조기 Door 구동부 전자식 밸브로 작업자가 접근하여 라이트를 켜고 점검함 [그림 4] 참조 점검 시작 10여 초 후 진공세척건조기 도어가 개방되고 유증기가 작업장으로 퍼지기 시작함
06월 ○○일 01:43 경	<ul style="list-style-type: none"> 유증기가 진공세척건조기 좌측 약 1m 정도에 위치한 담금(Quenching) 열처리로의 전면 하부에서 점화되어 화재 발생
06월 ○○일 01:44 경	<ul style="list-style-type: none"> 제어시스템에서 Rinse 액 공급 밸브, Air 압력저하, Wash 액 공급 밸브, 냉각수 압력, 응축액 공급밸브, 진공배기밸브, 진공파괴 밸브, 진공세척건조기 Door 위치 이상상태 경보가 동시에 발생됨

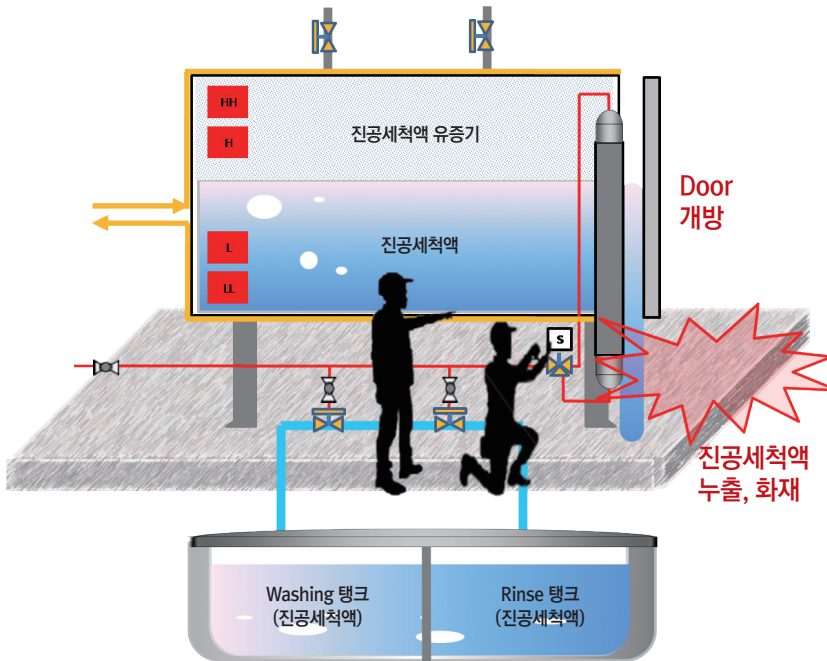
그림 4 사고발생 상황 추정도 (Door 개방 전자식 밸브 접근)

- 이 경우 정상적인 제어기 인터록이라면 Door가 열리지 않았을 것이므로 밸브 점검 작업 중 누군가 전자식밸브의 열림 버튼을 조작하여 Door가 개방되고 진공세척건조기 내부에 남아있던 세척액과 유증기가 외부로 누출되었을 가능성이 크다.
- 낮은 가능성이긴 하나 제어기 오작동 또는 전기적 신호의 노이즈 등에 의해 Door가 열렸을 가능성도 완전히 배제하기는 어렵다.

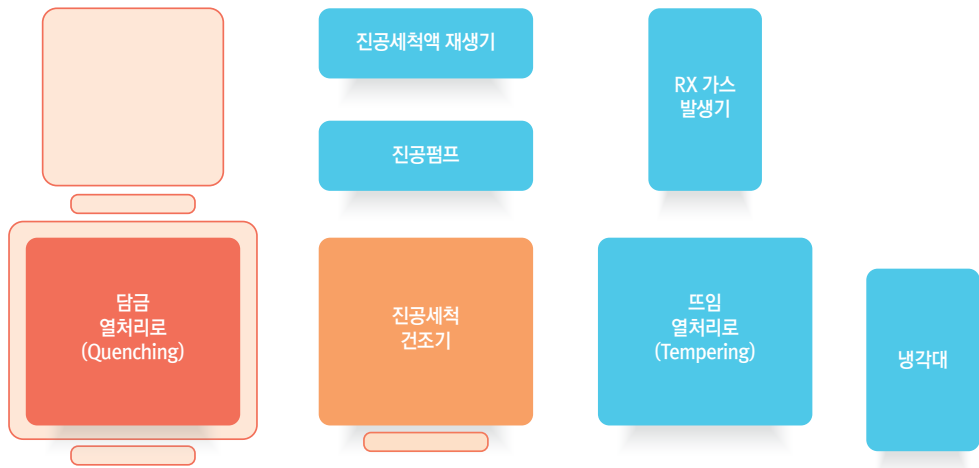
그림 5 배치 (Batch) Type 열처리로 구성

- 진공세척건조기를 진공상태로 만들고 하부에 설치된 Washing 밸브를 개방하면 세척액 탱크에서 진공세척건조기로 압력 차로 인해 세척액이 이송되고, 세척이 종료된 후 진공세척건조기의 진공을 해제하고 Washing 밸브를 개방하면 세척액 탱크로 회수되는 구조로 되어 있다.
- 사고는 Washing 밸브가 제대로 동작하지 않아 보수 중이던 진공세척건조기에서 발생하였다.

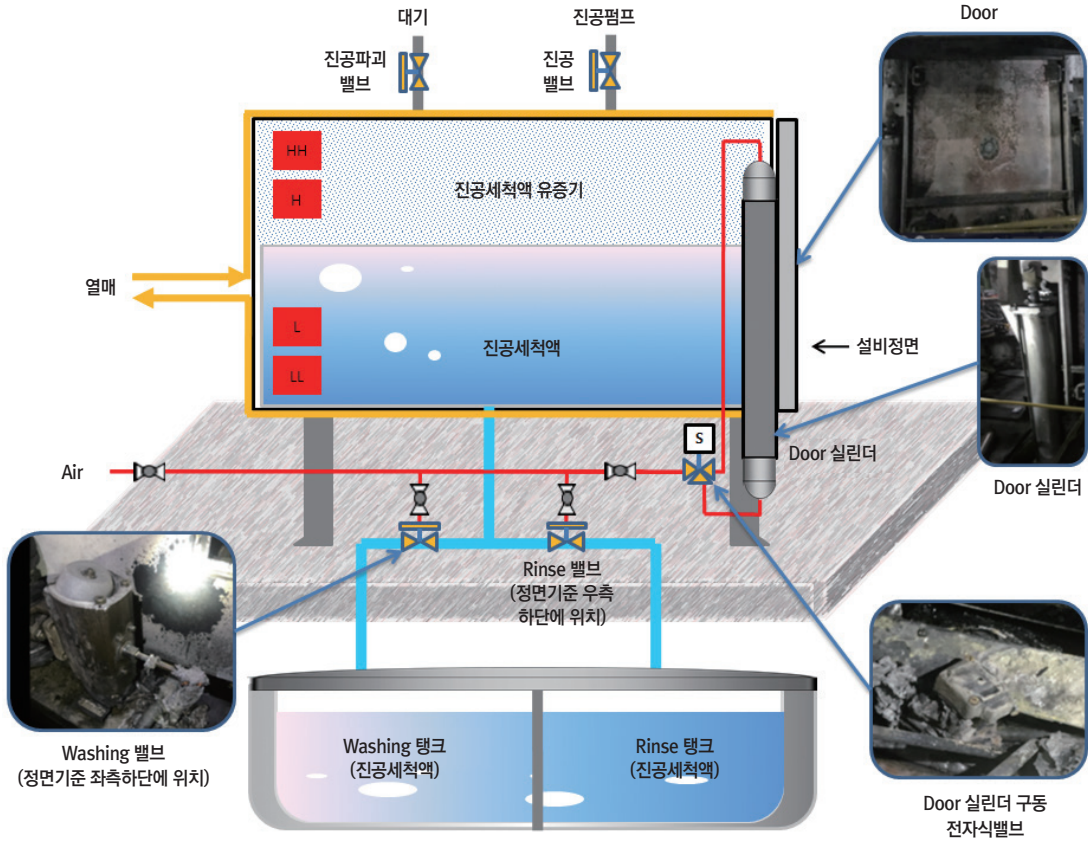
그림 6 진공세척건조기 계통도

- ① 제품 장입
- ② 제어반에서 Washing Start (이후 모든 절차가 자동으로 진행)
- ③ Door 닫힘
- ④ 진공펌프 동작
- ⑤ 진공밸브 열림
- ⑥ Washing 밸브 열림 (세척액 공급)
- ⑦ 액위 High 경보시 Washing 밸브 닫힘
- ⑧ 세척 (Washing) 진행
- ⑨ 진공밸브 닫음, 진공파괴밸브 개방
- ⑩ Washing 밸브 열림 (세척액 배출)
- ⑪ 액위 LowLow 경보
- ⑫ Washing 밸브 닫힘

- ⑬ Rinse Start (Washing 밸브는 Rinse 밸브로 변경되어 ⑤ ~ ⑫ 반복)
- ⑭ 진공파괴밸브 닫음, 진공밸브 열림, 진공 건조 2,000sec 진행
- ⑮ Door 개방 (종료)

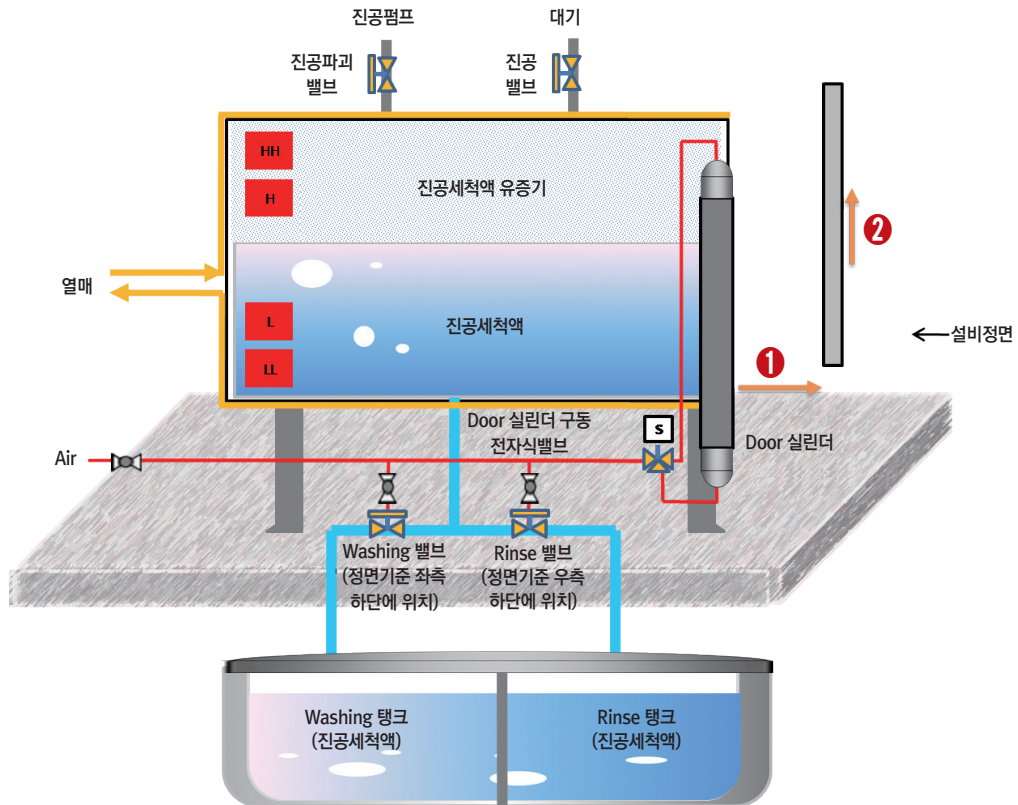
그림 7 Door 열림 방식 (①에서 ② 순서로 열림)

- 진공세척건조기 Door는 복동 공압실린더로 구동되어 공기압력으로 한번 열린 (또는 닫힌) 후에는 닫힘 (또는 열림) 방향으로 공기가 주입되지 않는 이상 열림 (또는 닫힘) 상태가 유지된다.
 - Door 개방 실린더를 열고 닫는 전자식밸브의 열림/닫힘을 조작하는 방법은 단 두 가지로, 제어설비의 인터록에 의한 열림/닫힘 전기적 신호 또는 전자식밸브 자체에 부착되어있는 열림/닫힘 조작 버튼을 사람이 누르는 방법이다.

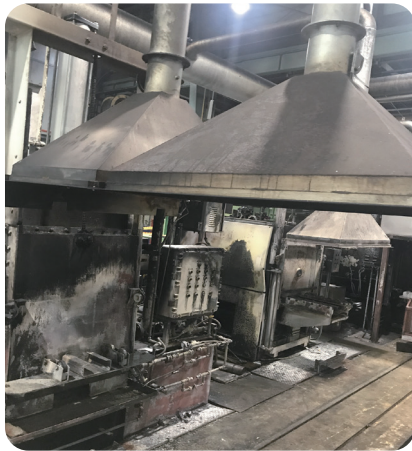
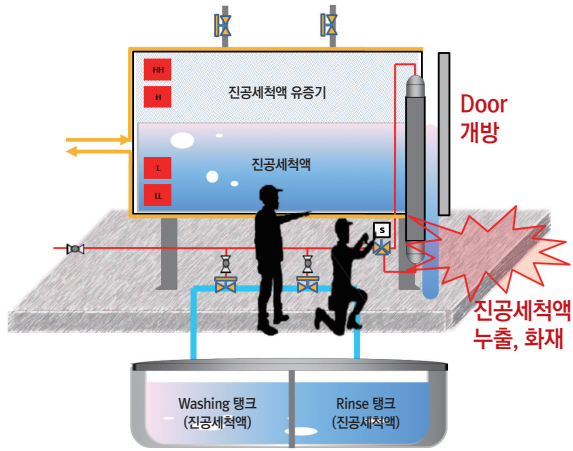
그림 1 진공세척건조기 및 사고발생상황

- 2021년 6월 ○○○○사업장 열처리 공정에서 진공세척건조기의 세척액 공급밸브 동작 불량 점검 중 세척액 누출로 화재가 발생하여 작업자 2명이 화상을 입은 사고이다.

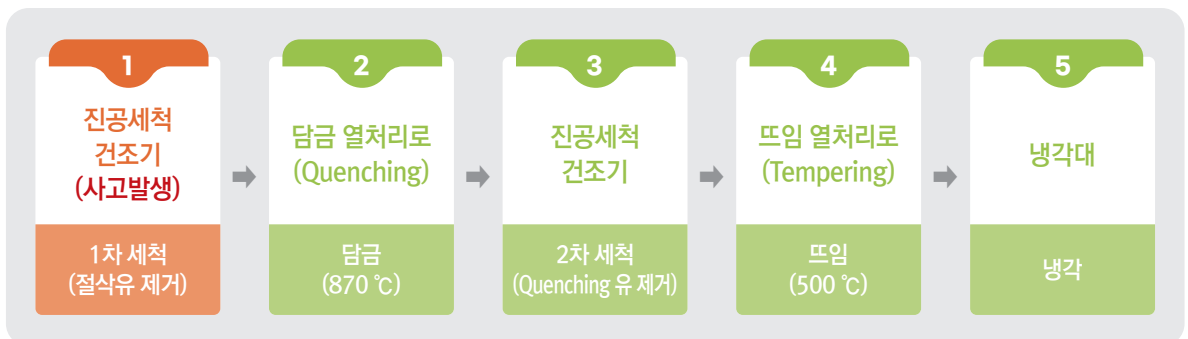
- 사고발생설비인 진공세척건조기는 담금(Quenching) 전에 제품(볼트)의 기계적 가공 시 묻어 있는 이물질과 절삭유를 진공상태에서 세척액으로 씻어내는 설비이며 Washing과 Rinse를 순차적으로 수행하는 설비임
