# 리프트에 탑승하여 화물 운반 작업 중 떨어짐

## 재해개요

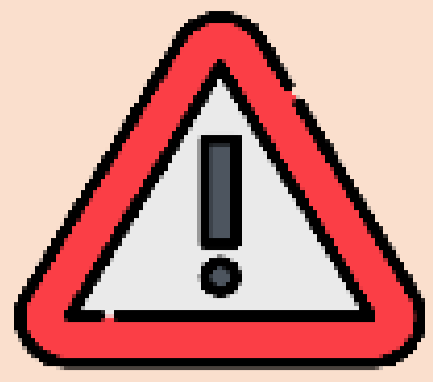
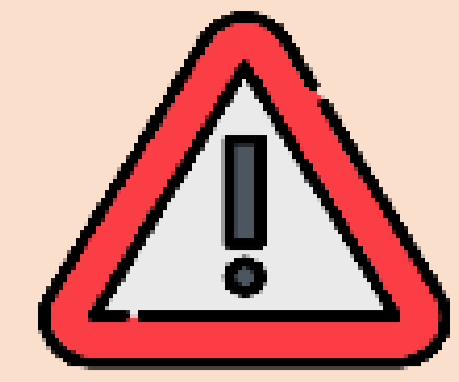
2023. 05. 00.(화) 양주시 0000에서 재해자가 1층에서  
빈 수레와 함께 리프트 운반구에 탑승하여 2층으로  
올라가던 중 출입문 및 방호울이 설치되지 않은  
운반구 전면부로 떨어짐

※ 승강로 수평지지대에 수레의 손잡이가 걸려 뒤집어지며  
재해자가 수레와 함께 운반구 밖으로 떨어짐

- ▶ 일반작업용 리프트(산업용 리프트)에 근로자 탑승 제한조치 미실시
  - 화물을 운반하는 용도로만 사용하는 일반작업용 리프트(산업용 리프트)에 탑승금지 경고표시 미부착, 근로자 교육 미실시 등 근로자 리프트 탑승 제한 조치를 미실시
- ▶ 리프트 운반구에 출입문 및 방호울 미설치
  - 리프트 운반구 화물 반입·반출구에 출입문 및 방호울을 설치하지 않아 운반구 내 화물이 승강로의 수평지지대에 걸려 수레가 운반구 밖으로 낙하하며 재해자가 함께 떨어짐
- ▶ 안전인증 기준에 적합하지 않은 리프트 사용
  - 운반구 출입문 및 방호울, 승강로 방호울, 출입문 연동장치 설치 등 안전인증 기준에 적합하지 않은 리프트를 사용하여 근원적인 안전을 확보하지 않은 상태에서 작업 실시

- 1 일반작업용 리프트(산업용 리프트)에 근로자 탑승 제한 조치
  - 일반작업용 리프트(산업용 리프트)은 화물을 운반하기 위한 용도로만 사용
  - 근로자가 탑승하지 않도록 탑승금지 경고표지 부착, 근로자 교육 실시 등의 탑승 제한 조치를 실시
- 2 리프트 운반구에 출입문 및 방호울 설치
  - 리프트 운반구에 출입문 및 방호울을 설치하여 화물의 낙하를 방지
- 3 안전인증 기준에 적합한 리프트 사용
  - 안전인증을 받은, 즉 안전인증 기준에 적합한 리프트를 사용하여 근원적인 안전을 확보한 상태에서 작업을 실시
