⚠ 화물자동차 취급작업 중 끼임 ⚠

재해개요

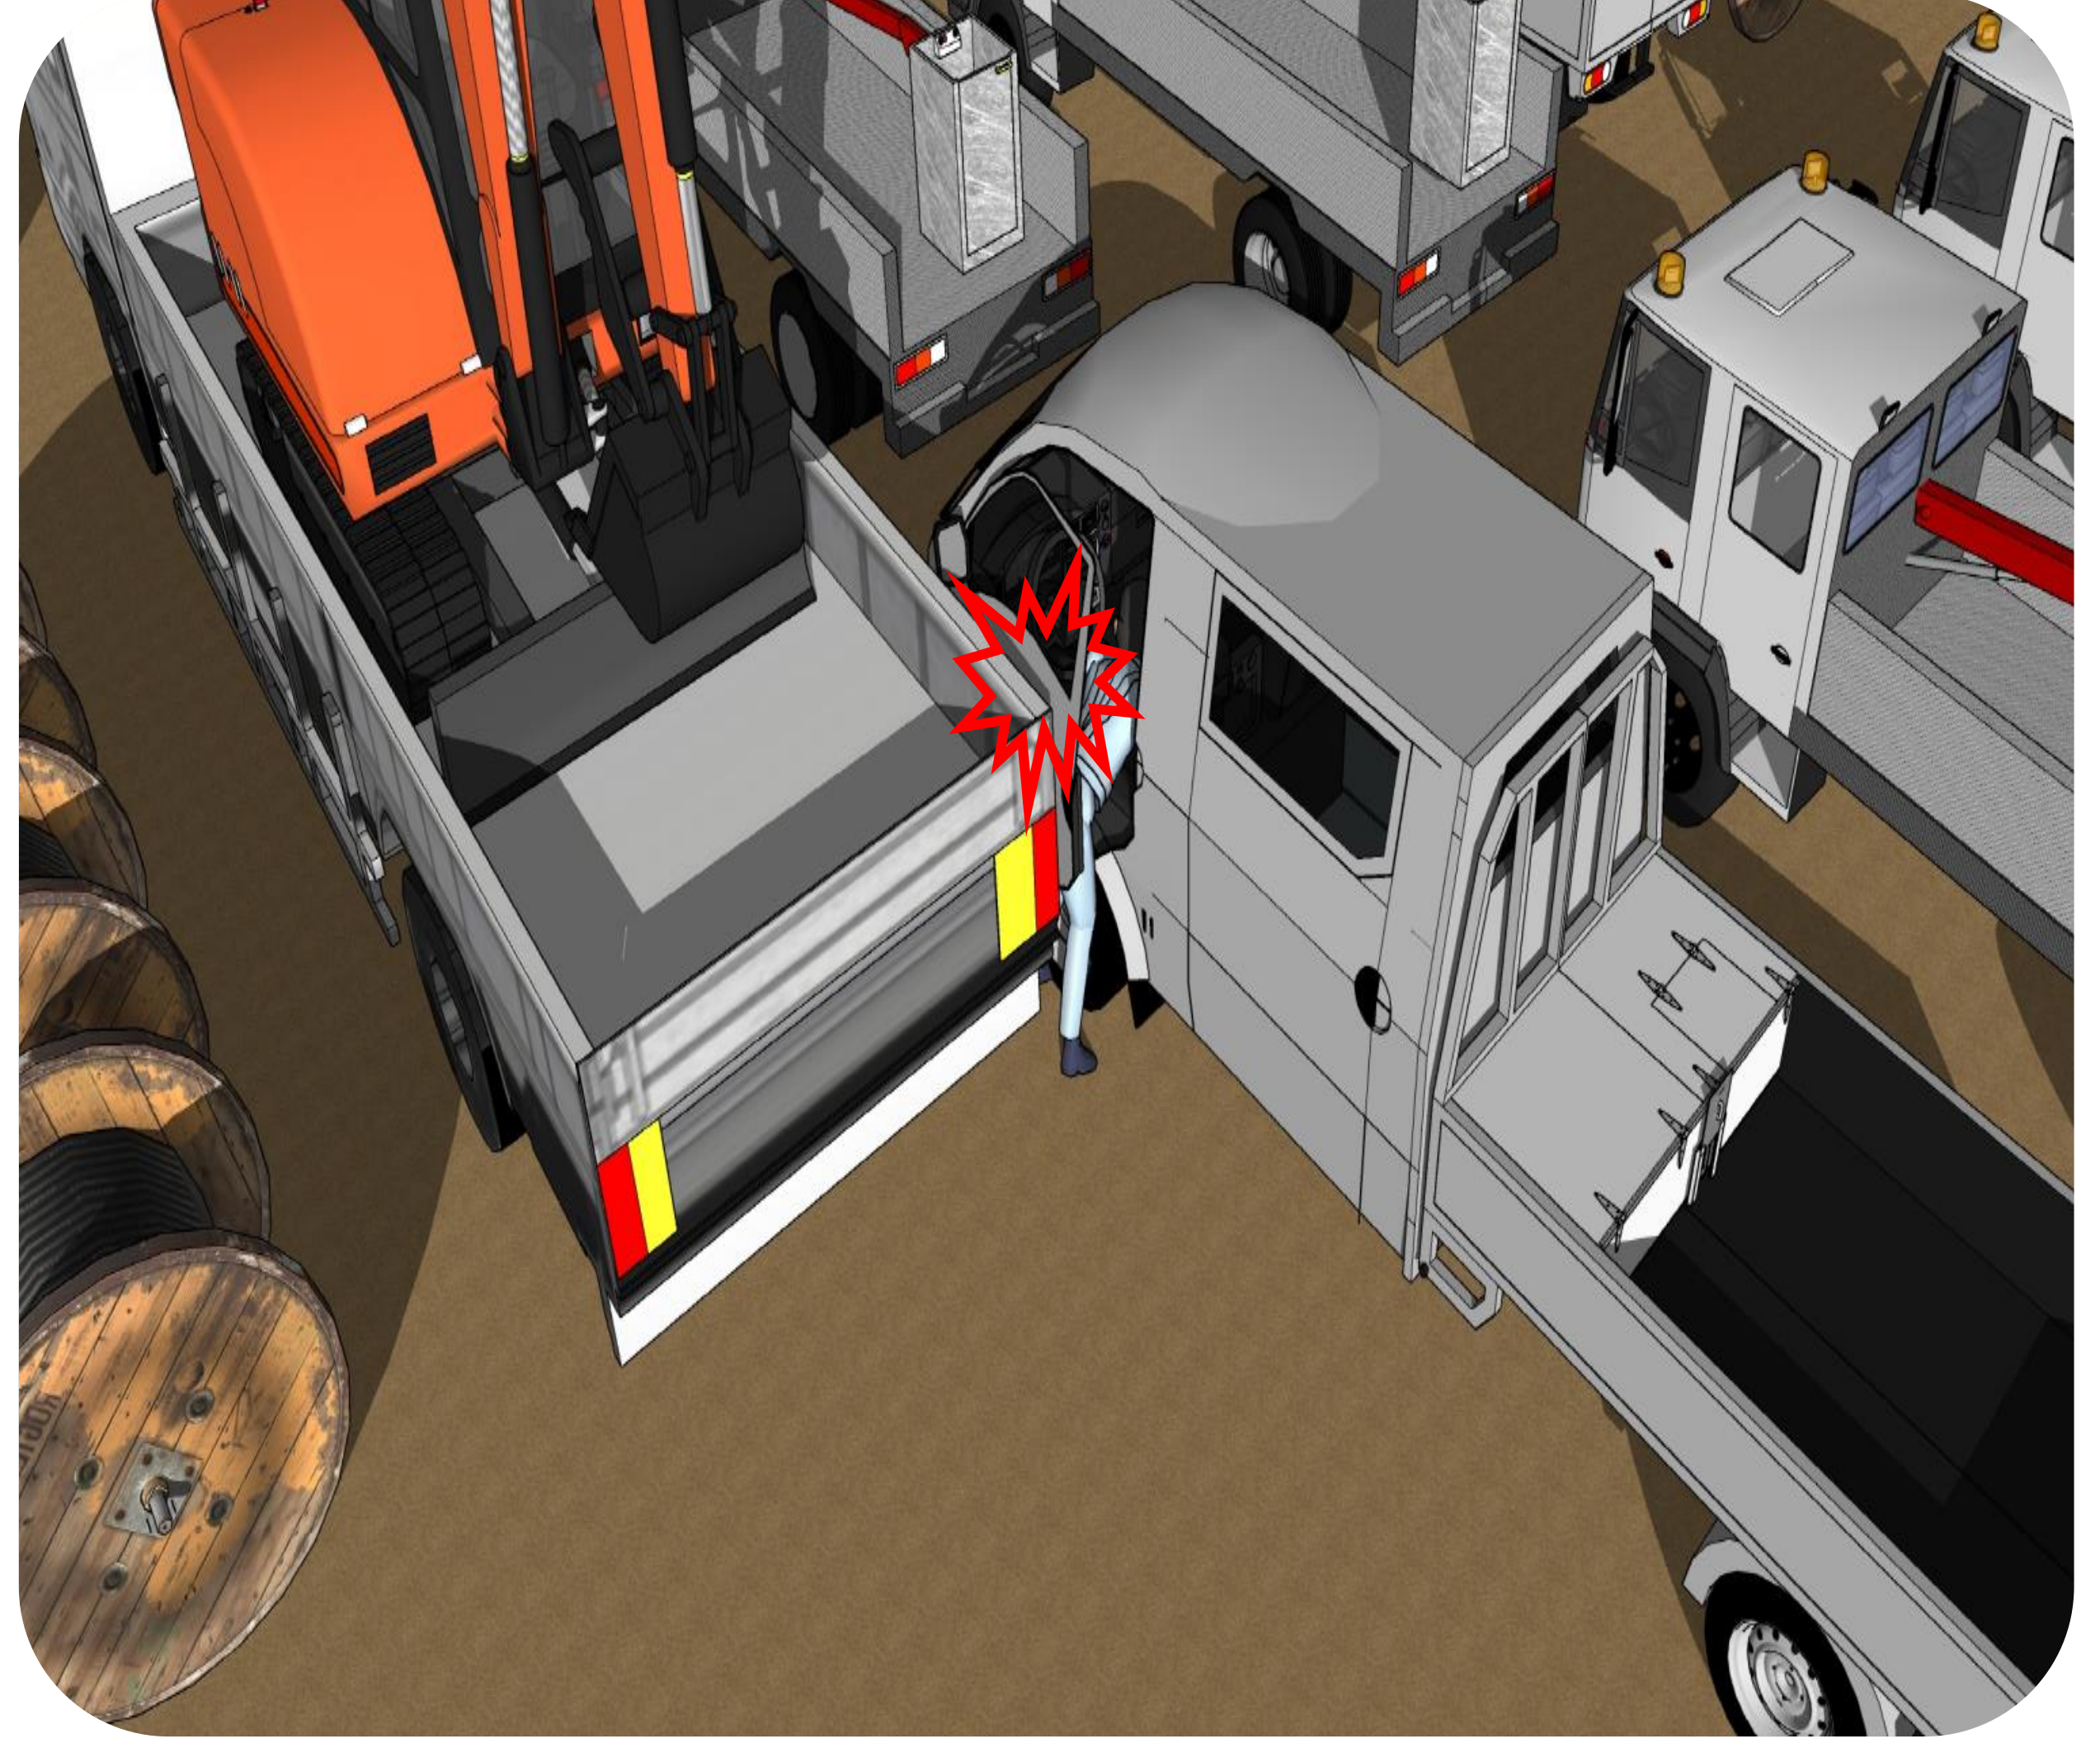
2023. 09. 00.(금) 7:10경 충북 청주시 소재
0000 사업장 내 차고지에서
재해자가 화물자동차(1톤) 운전석 문을
열고 탑승하지 않은 상태로 시동을 걸자
차량이 움직이면서 앞에 주차되어 있던
다른 화물자동차(5톤)에 부딪히면서
운전석 문과 차체 사이에 재해자가 끼임

- ▶ 화물자동차 엔진 시동 등의 취급방법 미준수
 - (취급방법 미준수) 차량의 운전석에 탑승하지 않은 채 불안정한 자세로, 기어가 1단에 놓인 상태에서 브레이크 페달을 사용하지 않고 클러치 페달만 사용하여 시동을 걸어 차량이 급 출발하여 사고 발생

- ① 화물자동차 엔진 시동 등의 안전한 취급방법 준수 철저
 - 차량의 엔진 시동 시에는 반드시 운전석에 탑승한 채 올바른 운전 자세로 안전벨트를 착용한 후,
 - 기어(중립) 및 주차 브레이크(잠금) 등의 상태를 우선 확인하고 클러치와 브레이크 페달을 밟은 상태에서 시동
