재해개요

2020년 12월 15일 11:19분경 부산 강서구 소재 ○○○에서 공장 내 복층에 있는 제품을 출고하기 위해 재해자가 지게차 포크에 팔레트를 끼운 후 그 위에 올라 선 상태에서 상승하던 중 팔레트가 복층 하부 H빔에 부딪히며 중심을 잃고 약 3.2m아래 바닥으로 떨어져 병원 이송되어 치료를 받아오던 중 사망(2021년 1월 29일)

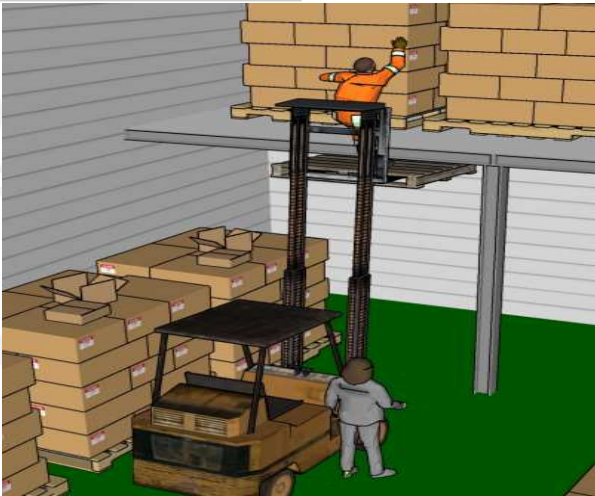
< 재해발생 상황도 >

- 차량계 하역운반기계(지게차) 등은 화물의 적재·하역 등 주된 용도에만 사용하여야 하나, 팔레트와 같이 떨어질 위험이 있는 불안정한 발판을 장착시켜 제품 운반을 위한 고소작업용 작업발판으로 사용하는 등 주된 용도 외로 사용함

- 차량계 하역운반기계(지게차) 등은 적재·하역·운반 등의 용도에만 사용하여야 하고 떨어질 위험이 있는 고소작업 등의 사용을 금지하여야 함
